**HAUTS-DE-FRANCE - SOMME - ALLONVILLE
EGLISE SAINT-JEAN-BAPTISTE**

**bilan sanitaire
été 2023**

**Pascal Brassart
architecte du patrimoine - EI**

Bilan Sanitaire de l'église Saint-Jean-Baptiste, à Allonville Eté 2023

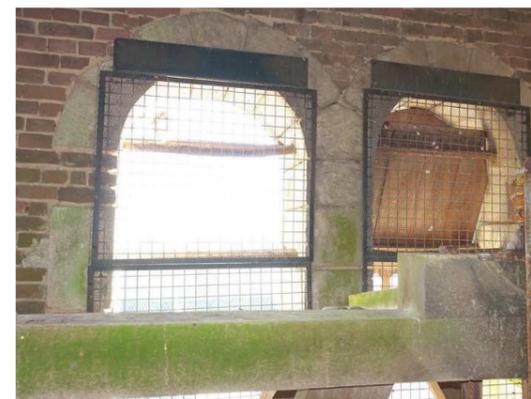
Le beffroi est en état général de conservation malgré quelques traces d'humidité résultant des voies d'eau permises par la ruine des abat-sons. L'édifice est également colonisé par les algues et pigeons biset.

47 - Algues vertes en élévation et sur le beffroi en l'absence d'abat-sons en protection de la baie

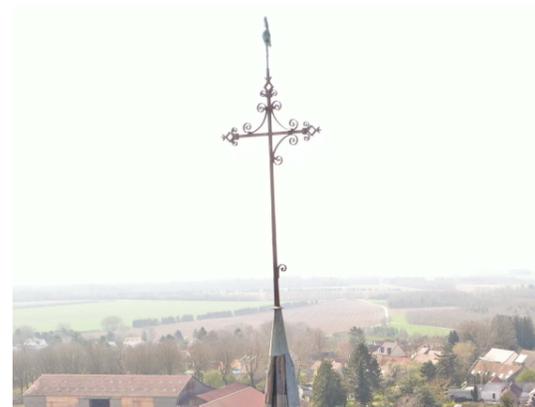
72 - Etat lacunaire de la croix et mauvais état de la fixation sur le poinçon

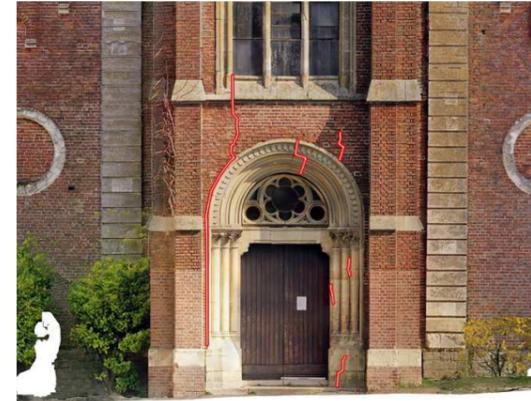
En élévation Ouest, une fissure verticale traversante court du soubassement jusqu'à l'appui de baie (figure 73). Elle se propage à travers des joints vidés, des briques éclatées et dans deux pierres des colonnes du piédroit Nord de la porte (figure 72). Les lèvres sont peu écartées en partie basse et plus ouvertes en partie haute, sans désaffleurement du parement visible à l'oeil nu.

Dans son compte-rendu de visite de 2008 pour le CAUE, Thibault Legendre attribue cette fissure à un "chemin d'eau qui a vidé les joints et permis au claveau pierre de descendre". Mais la fissure pourrait aussi résulter d'un tassement différentiel ponctuel des sols ayant entraîné un défaut d'assise, ou d'un léger basculement du clocher.

73 - Repérage de la fissure verticale traversante en élévation occidentale du clocher - extrait de l'orthophototype numérique de Drones BTP

Le basculement non homogène du clocher a pu engendrer l'apparition de la fissure en élévation Ouest, ainsi que la désorganisation du linteau en plate-bande de la porte et l'affaissement de la contre-clef Sud de l'intrados de l'arc.

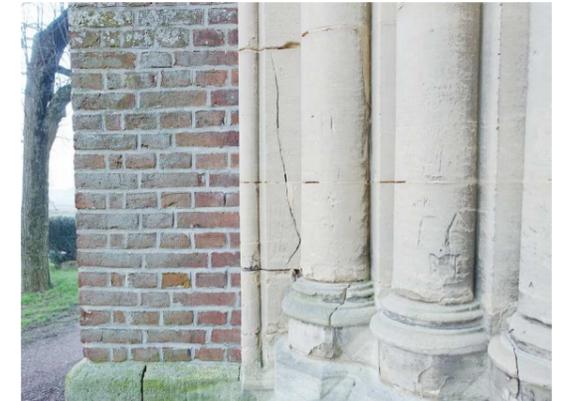
74 - Fissuration de deux pierres du piédroit Nord de la porte

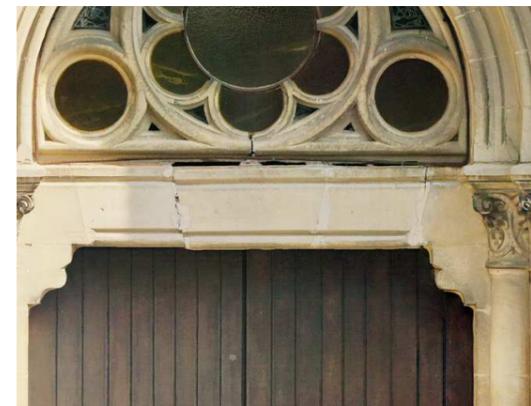
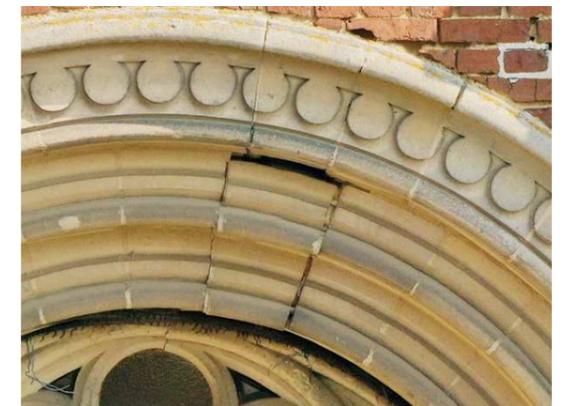
75 & 76 - Affaissements du linteau de la porte et de la contre-clef Sud de l'archivolte du portail

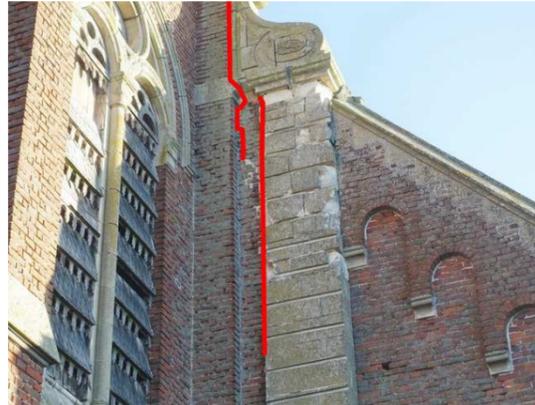
- la fracture verticale traversante, entre le clocher et le pignon du bas-côté Sud. Cette fissure présente un écartement important des lèvres, une béance de l'ordre de 60 mm par endroit. Les maçonneries sont désorganisées, le mortier de hourdissage a été lessivé, permettant d'apercevoir la lumière du jour depuis l'intérieur ;
- la fracture verticale traversante au Nord, entre le clocher et le pignon du bas-côté, dont les lèvres sont fortement écartées et semblent présenter un désaffleurement en partie supérieure. Cette fissure est moins prononcée que son pendant au Sud, en raison du basculement moindre sur cette élévation, mais aussi parce que le clocher semble avoir "emmené" ce pignon du bas-côté, conduisant à l'apparition de fissures approximativement au milieu de la chevronnière du pignon ;

77 - Béance entre clocher et le pignon du bas-côté Sud

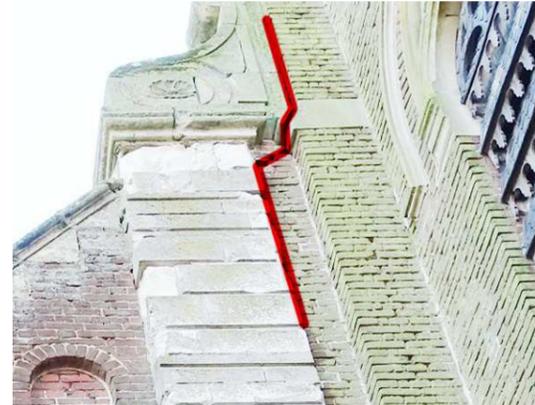
78 - Fracture verticale traversante au Nord du clocher

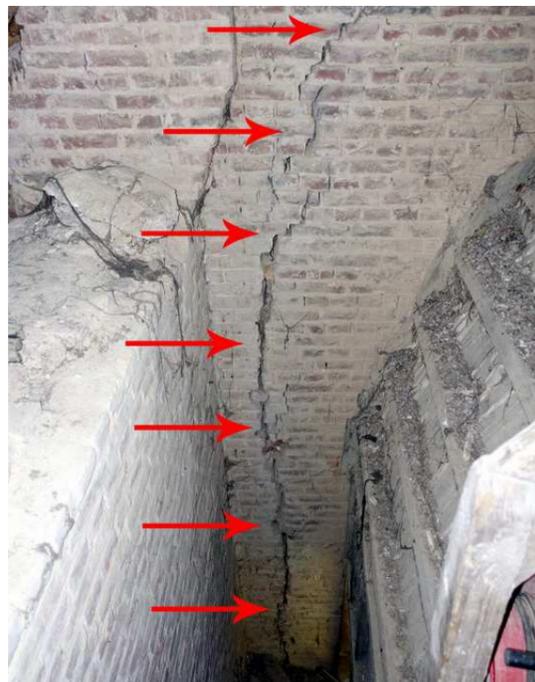
79 - Vue intérieure de la béance traversante entre le contrefort du clocher et le pignon du bas-côté Sud

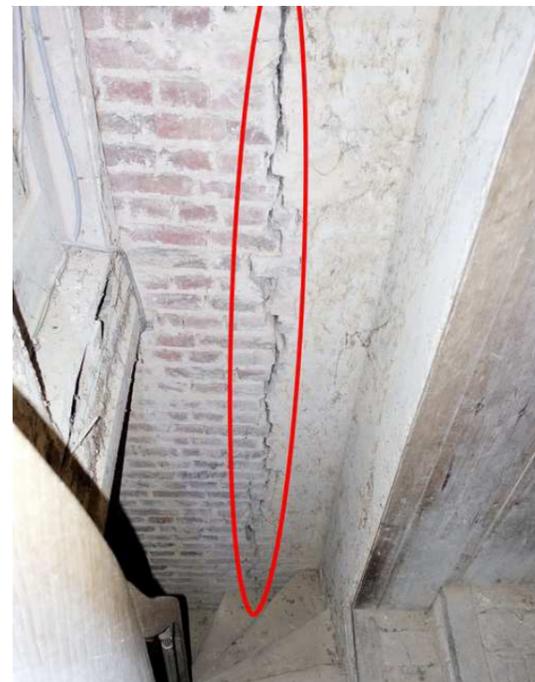
80 - Vue intérieure de la fracture entre le clocher et le pignon du bas-côté Nord (moins prononcée qu'au Sud)

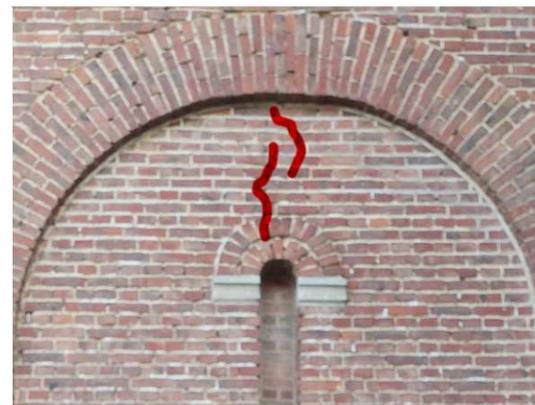
- la petite fissure traversante se conduisant dans des joints vidés et des briques fracturées, sans désaffleurement du parement, au-dessus de la modénature simulant un jour en premier registre de l'élévation Sud du clocher ;

81 - Fissure (traversante) au-dessus de la baie du premier registre de l'élévation Sud du clocher porche

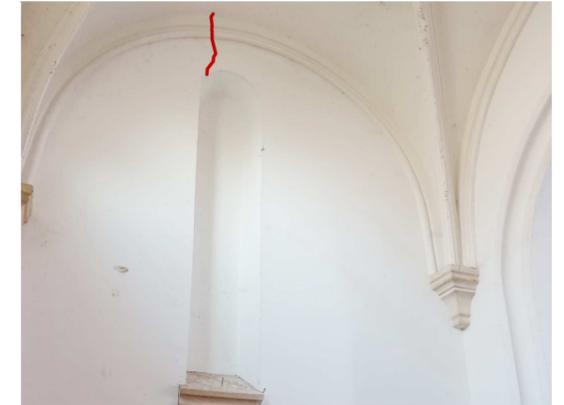
- en intérieur, la fissure s'exprime au-dessus de l'arc de la fausse baie au Nord.

82 - Fissure au dessus de la baie du premier registre de l'élévation Nord du clocher-porche

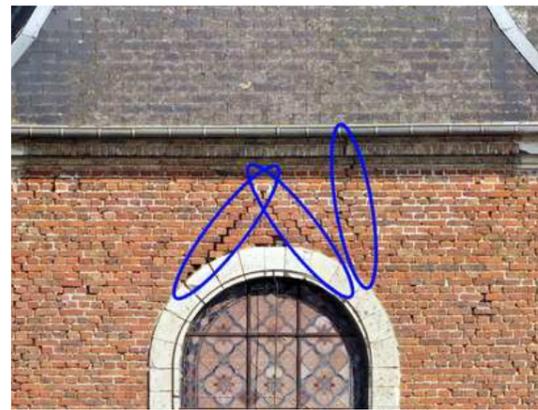
Des fissures en escalier sont visibles entre la corniche et l'arc de la baie en pignon du bras Sud du transept. Elles se conduisent dans des joints vidés, sans désaffleurement significatif des parements. Ces fissures sont courantes sur ces parties d'édifice, souvent mal épaulées et percées de grandes baies, créant un point de faiblesse à l'axe des pignons, où les fissures s'expriment.

Sur cette orientation, la fissure peut également résulter d'une mauvaise gestion des pluviâles en bas de descente : en s'infiltrant en pied des élévations, l'eau vide les fines des sols, provoquant des défauts d'assise et des tassements différentiels.

85 - Vue générale des fissures en escalier entre la corniche et l'arc de la baie en pignon du bras Sud du transept
extrait de l'orthophototype numérique de Drones BTP

Les fissures doivent être surveillées, à l'appui de phototypes numériques de bonne qualité réalisés à intervalle régulier. Elles seront résorbées dans le cadre de l'entretien courant des élévations à venir.

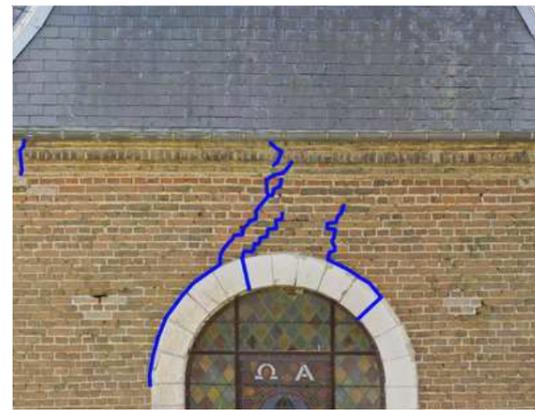
86 - Vue générale des fissures entre la corniche et l'arc de la baie en pignon du bras Nord du transept
extrait de l'orthophototype numérique de Drones BTP

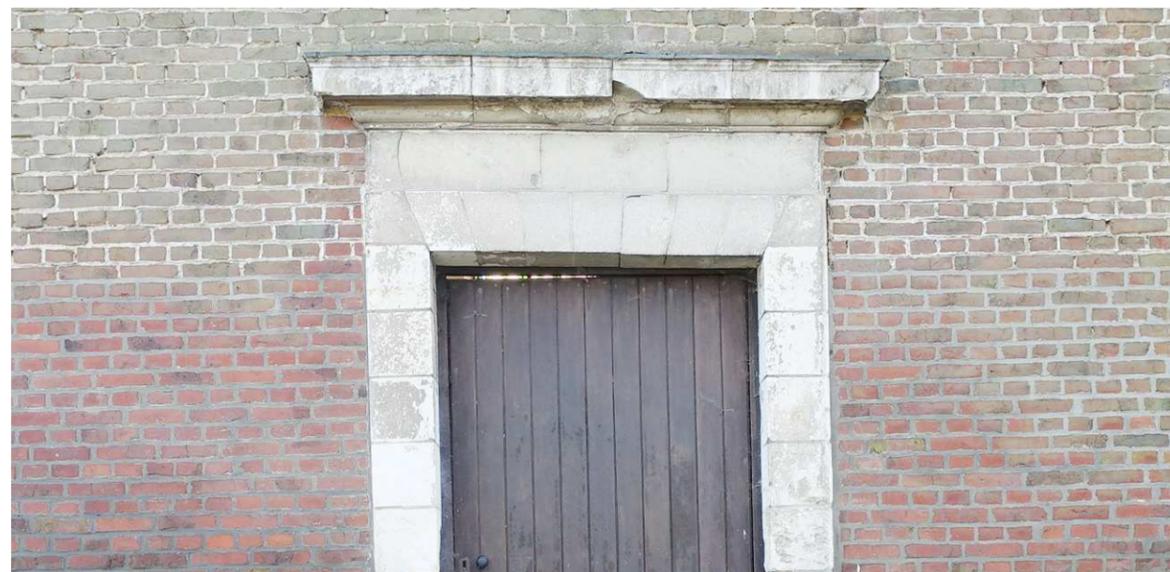
87 - Affaissement du linteau de la porte en pignon du bras Nord du transept

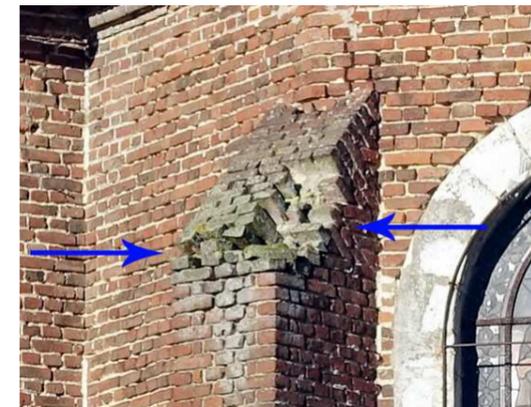
Le talus du contrefort Sud du chevet est lacunaire, car une vingtaine de briques manquent. De nombreux mouvements sont aussi observés. La situation résulte du lessivage des joints de parement fortement exposés, puis du vidage du mortier de hourdissage par les pluviâles. Le constat peut être généralisé à l'ensemble des talus des contreforts, avec des désordres de moindre ampleur.

89 - Lacune du talus du contrefort Sud du chevet

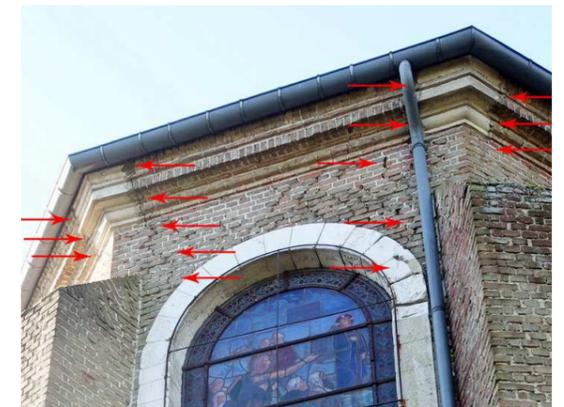
La maçonnerie du pan Nord-Est du chevet présente des séries de joints vidés verticaux s'apparentant à des fissures, s'exprimant de la corniche jusqu'à environ la moitié du premier registre, en allège maçonnée sous la baie. Les lèvres sont peu écartées, sans désaffleurement significatif du parement. La situation trouve son pendant intérieur, car elle est observée en partie inférieure de l'élévation du chevet. Son origine semble liée à une gestion défailante des eaux pluviâles, voire à des infiltrations anciennes depuis les couvertures. Elle est à surveiller à l'appui de phototypes numériques avant le traitement dans le cadre de l'entretien courant des élévations.

90 - Joints verticaux vidés s'apparentant à des fissures en pan Nord-Est du chevet

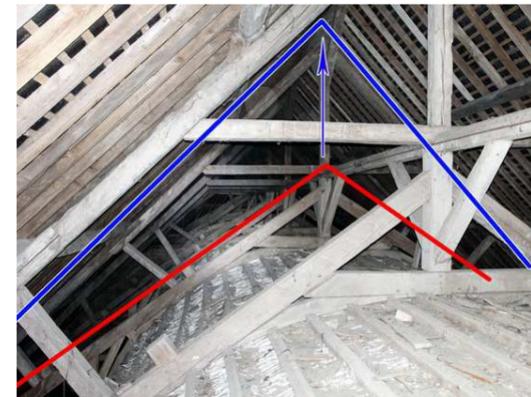
- un épaulement insuffisant du gouttereau, en présence de contreforts peu saillants ;
 - un défaut de conception dans la configuration des charpentes en ciseaux, en l'absence d'entrait bas servant de tirant pour empêcher le "glissement" du pied de charpente au niveau des piles. L'entrait retroussé semble positionné trop haut pour gérer ce mouvement. Notons à ce sujet que l'inclinaison des piles Nord et Sud de la nef, penchant vers l'extérieur, semble corroborer cette hypothèse ;

91 & 92 - Aperçu de la rehausse générale des charpentes réalisée vers 1867 : en rouge, le chevronnage original, en bleu le chevronnage actuel / à gauche dans la nef (14.01.2022), à droite dans le bras Sud du transept (04.04.2022)

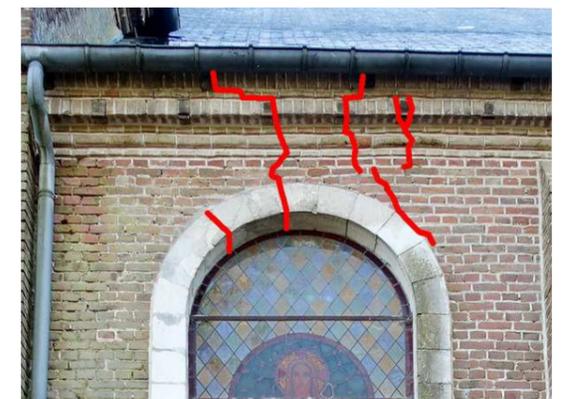
Par ailleurs, quelques joints verticaux vidés forment deux fissures au-dessus de l'arc de la baie de la sixième travée. Elles sont accompagnées d'un léger mouvement des claveaux de l'arc. Leur apparition peut résulter du défaut de gestion des pluviales déjà mentionné au titre du pignon du bras Nord du transept, d'infiltrations depuis les couvertures, ou être en lien avec le basculement général du gouttereau du bas-côté.

94 - Repérage des fissures affectant la maçonnerie au-dessus de l'arc de la baie de la sixième travée du gouttereau du bas-côté Nord de la nef

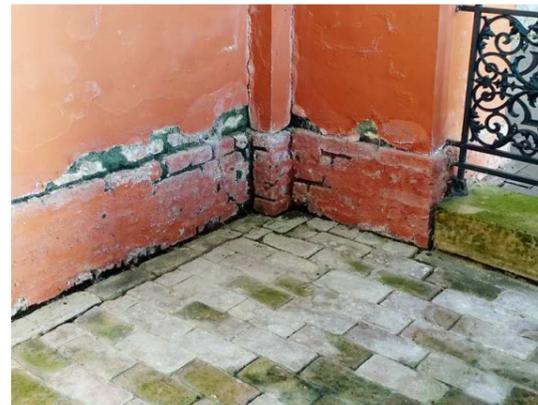
- de nombreuses marques d'humidité sont visibles dans l'église : développement d'algues vertes, efflorescences (expression de sels), spectre des maçonneries, ruine des enduits, etc.

Ces altérations affectant particulièrement les sols et les parties basses des élévations témoignent d'une humidité excessive du terre-plein. L'excès d'eau pourrait résulter de la présence d'une nappe phréatique ou d'une rivière souterraine, laquelle pourrait influencer sur la compréhension du dévers du clocher et du gouttereau du bas-côté. À moindre coût, une recherche d'eau souterraine par un rhabdomancien renseignerait peut-être ce point ;

95 - Humidité affectant l'intérieur de l'église, ici à la jonction entre la nef et le chœur, au Nord : algues vertes au sol et en élévation, expressions de sels, ruine de l'enduit et de la finition, etc.

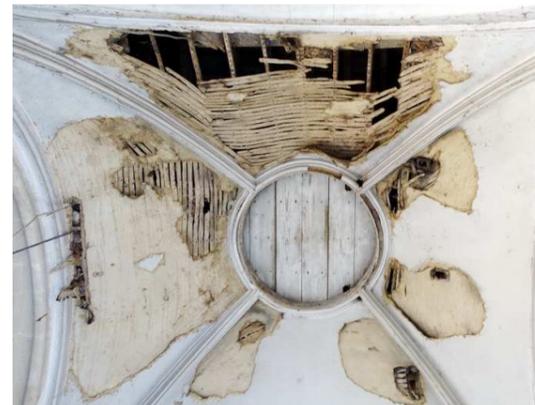
- le couverture léger du clocher est en état de ruine. La situation n'a que peu évolué depuis la visite du CAUE en 2008. Elle résulte sans conteste d'infiltrations de pluviales depuis les parties supérieures, par la couverture du clocher parvenue à la limite d'usage, et par les baies de la chambre des cloches, dont les abats-sons sont largement lacunaires ; le couverture pourra être restauré lorsque les abats-sons et la couverture du clocher auront été rénovés ;

96 - Aperçu de la ruine du couverture léger imitant une croisée d'ogive à oculus sous la chambre des cloches suite aux infiltrations : lacunes de plâtre et du lattis-support

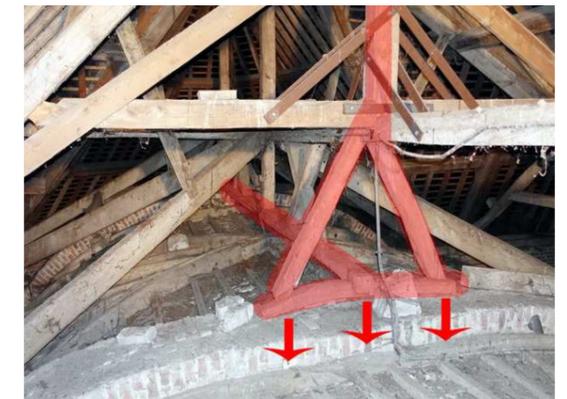
98 - Défaut de report de charge de la charpente "bricolée" de la croisée du transept : les charges sont descendues au point le plus critique de l'arc en anse de panier au lieu d'être reconduite vers les arases des gouttereaux
24 mars 2022

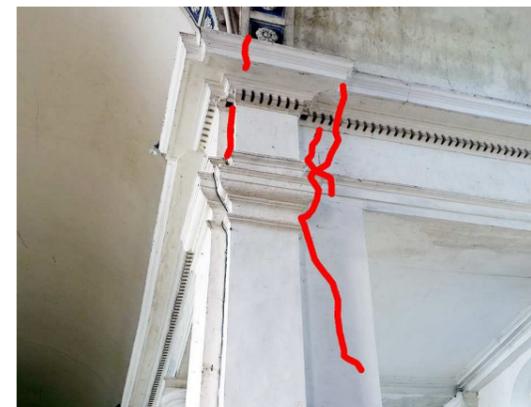
La croisée du transept présente de nombreuses fissures, des altérations, et des chutes de matière, ce qui a motivé le Maître d'ouvrage à prendre une mesure conservatoire d'urgence, en l'occurrence la fermeture de l'église au public :

100 - Nombreuses fissures affectant la partie haute de la pile Nord-Ouest de la croisée du transept

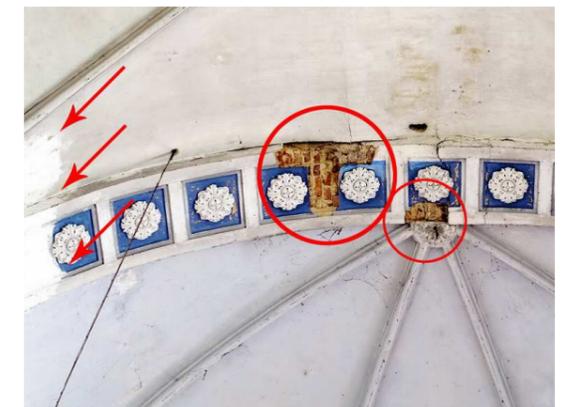
- des chutes de plâtre sont constatées par le Maître d'ouvrage. Elles proviennent de l'enduit de parement décoratif des arcs doubleaux de la croisée du transept. Leur chute est liée à l'affaissement des arcs, car ces enduits ont une élasticité minime et n'en acceptent pas les déformations ;

101 - Lacunes de décor en plâtre (cercles rouges) et reprises récentes au plâtre (flèches), ici en habillage de l'arc entre la croisée du transept et le chevet

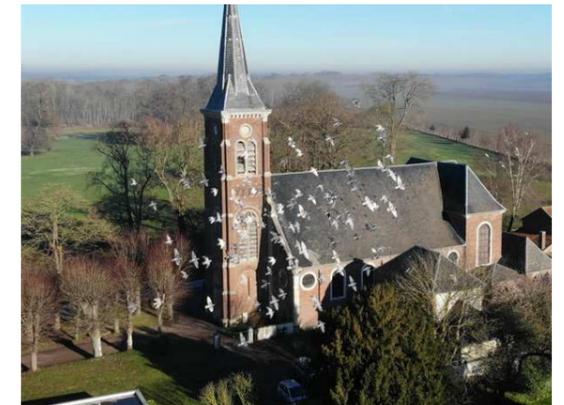
L'ampleur des phénomènes revêt un caractère critique en raison des dégradations significatives du bâtiment qu'ils engendrent. Le sujet est développé au titre des altérations, en sous-chapitre "4/5/1/3 - Colonisation biologique".

103 - Aperçu de la colonie de pigeons de l'église

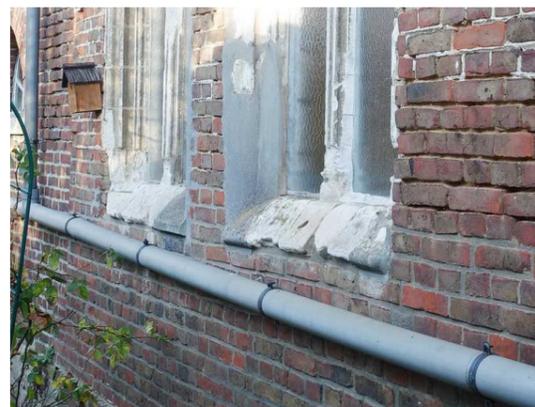
106 - Lacunes des appuis de baies de l'élévation Sud de la sacristie

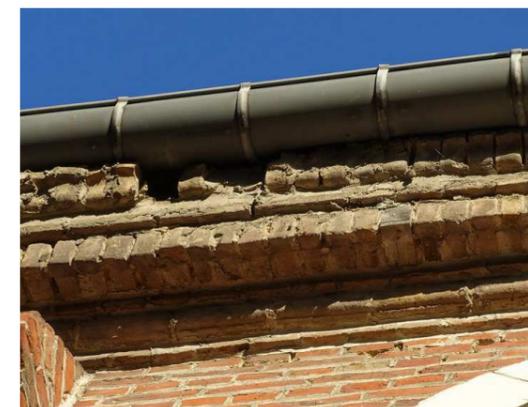
111 - Casses des briques de l'arase sous l'action des cycles gel/dégel alimentée par l'infiltration récurrente d'eaux pluviales

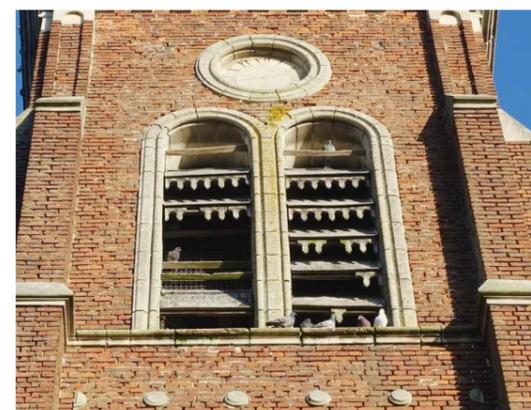
112 - Déjointoiement généralisé de la partie supérieure de l'élévation Sud du clocher

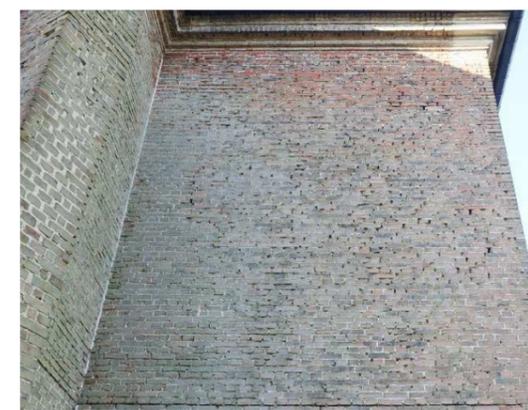
113 - Joints lacunaires en partie supérieure de l'élévation Est du transept Nord

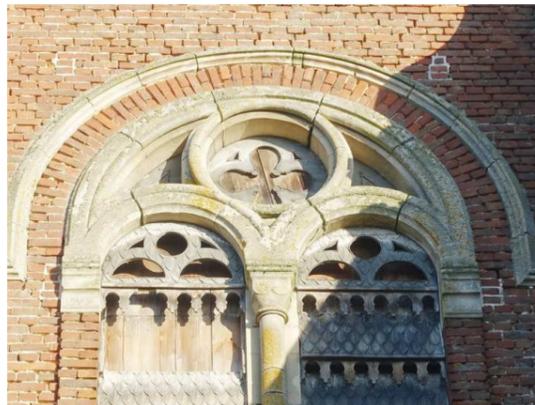
Globalement, les lichens vont dégrader les supports qu'ils colonisent par émission d'acides organiques. Ces composés réagissent avec les pierres calcaires pour créer une patine brune riche en oxalate de calcium mais aussi pour former par attaque chimique des petits cratères superficiels qui correspondent à un phénomène d'altération caractéristique nommé pitting."

139 - Colonisation par les lichens de l'arc de la baie en élévation Sud du clocher

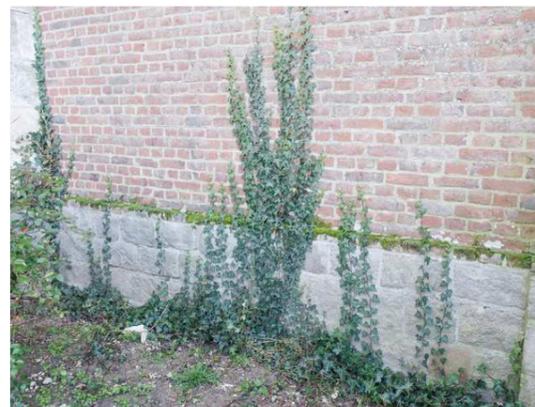
Selon Pierre Bromblet : *"Lorsqu'on les laisse pousser, les plantes herbacées ou grimpantes, les arbres, les arbustes développent des systèmes racinaires qui exploitent les plans de faiblesse tout en exerçant des pressions suffisamment importantes pour provoquer l'élargissement des fissures préexistantes et la fragmentation de la pierre. Ils génèrent en outre des microsols humides qui sont une source de sels et le lieu d'une intense activité biologique. Leur élimination régulière est recommandée".*

147 - Amorce de couvrement par le lierre en pignon Ouest du bas-côté sud de la nef

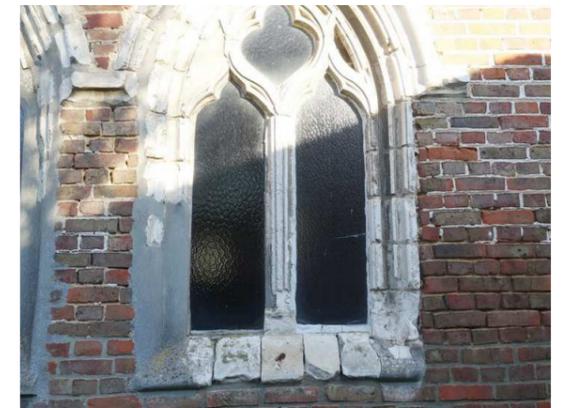
154 - Ragréage au mortier de ciments sur les pierres calcaires du piédroit d'une baie de la sacristie. La pierre ainsi recouverte poursuit une dégradation accélérée.

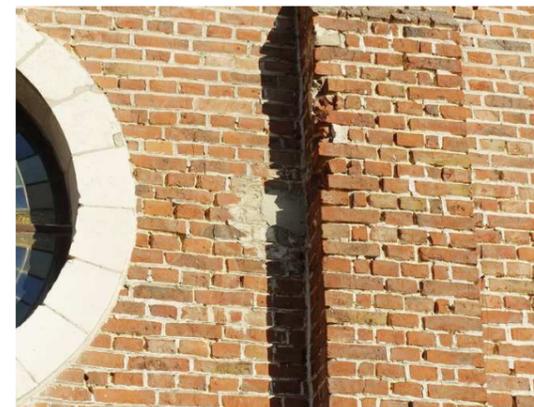
155 - Lacune de brique comblée par un mortier de ciment en 4^{ème} travée du bas-côté Sud

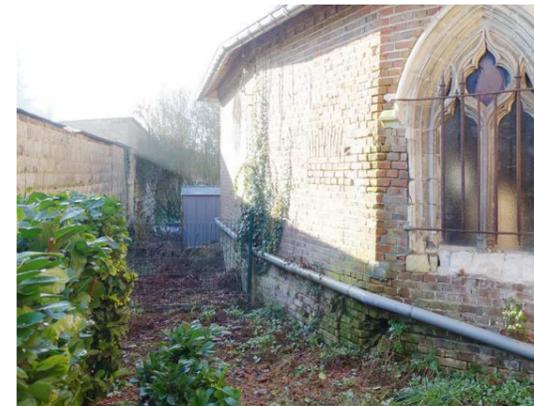
Au Sud de l'église, l'occupant de l'ancien presbytère a entreposé des tas de branches, du compost, des sacs de terreau, et planté de nombreux arbustes en pied des murs de l'église. Ces dépôts sont potentiellement pathogènes, car ils limitent la ventilation des maçonneries et peuvent apporter des sels par décomposition de la matière organique. Ils sont donc à déplacer. De même, les plantations peuvent engendrer des désordres par leur système racinaire, par le défaut de ventilation et le maintien de l'eau dans les maçonneries.

172 - Aperçu des abords de la sacristie, non entretenus

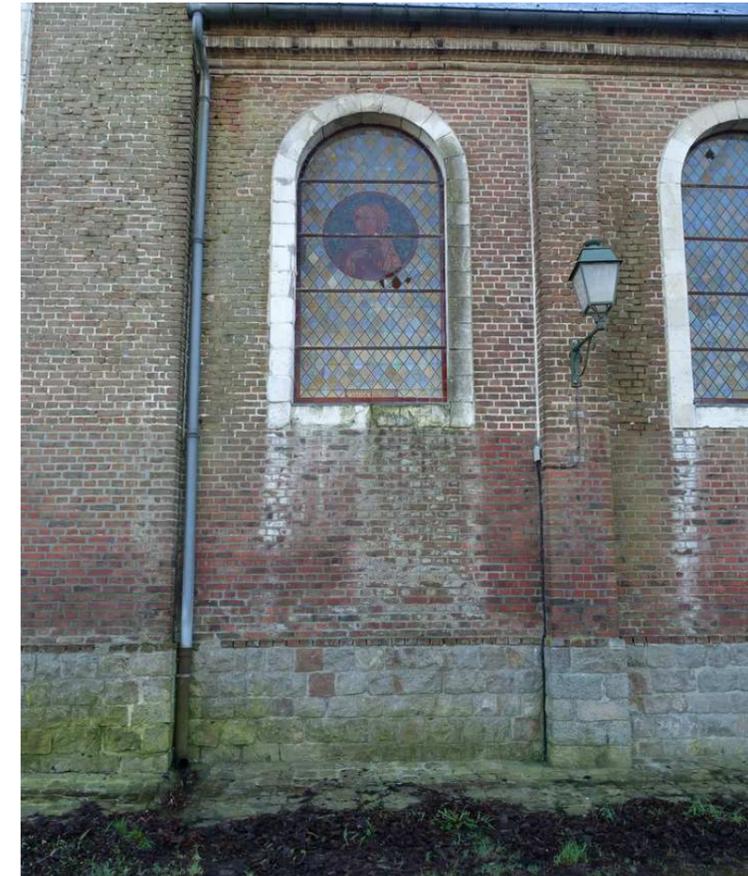
178 - Cumul d'altérations en élévation, ici au Nord de la nef : lacunes d'appui, pulvérulence (contamination saline), colonisation végétale (algues, lichens), réparations inesthétiques (joint ciment), casses de verrière, salissures, etc.

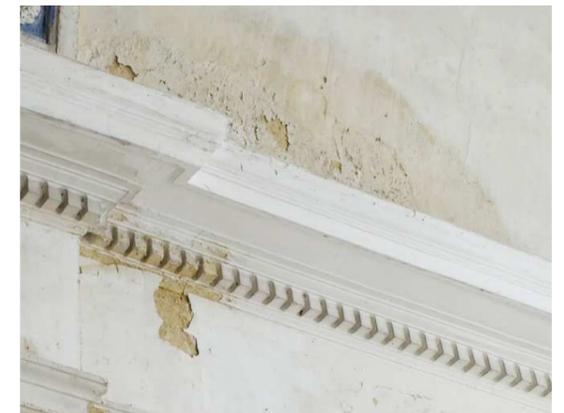
223 - Lacunes d'enduit et traces d'humidité sur le couvrement de la nef

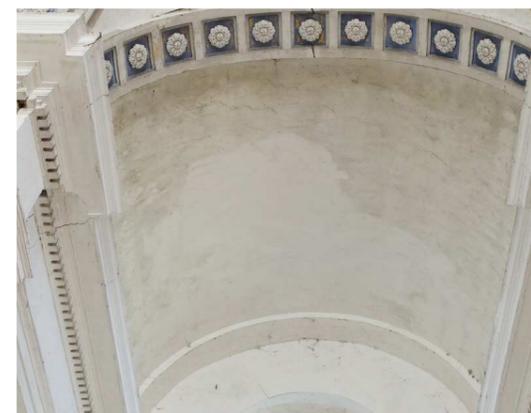
224 - Anciennes voies d'eau et encrassement du couvrement de la nef

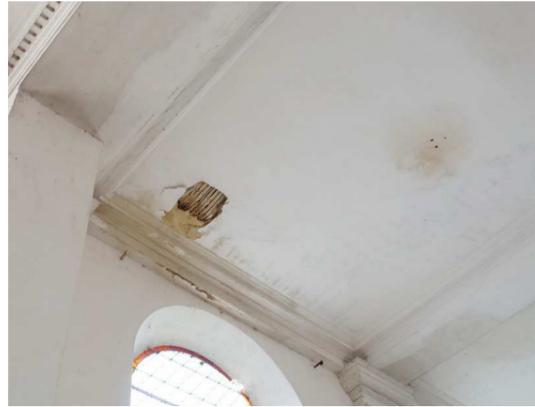
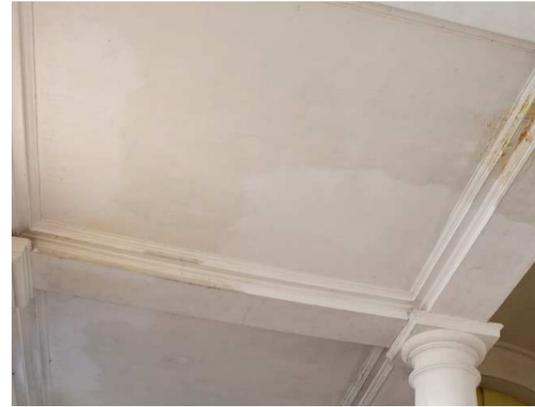
226 & 227 - Lacunes d'enduit et traces d'humidité en plafonds du bas-côté Nord

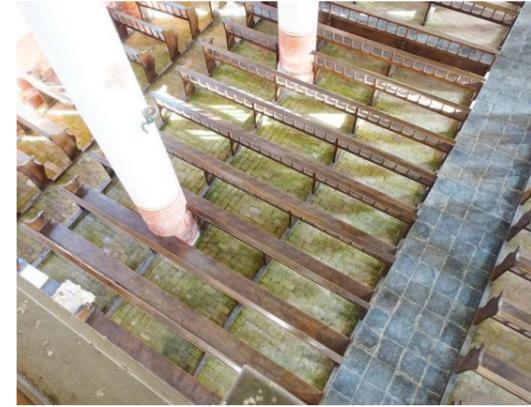
230 - Colonisation par les algues du sol en terre cuite sous les bancs de la nef

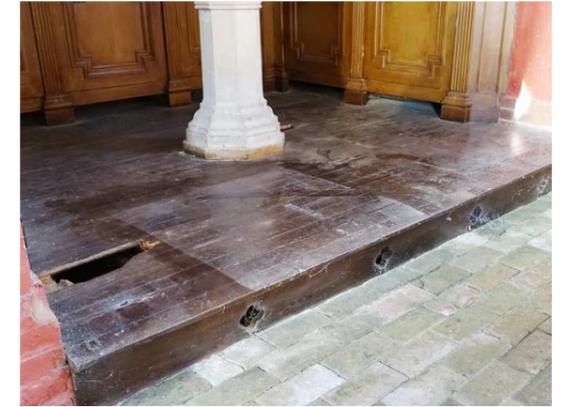
231 - Aperçu de l'estrade du baptistère, localement pourrie par l'humidité du sol

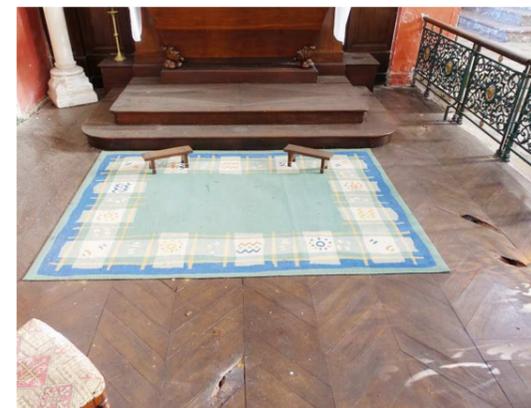
232 - Parquet du degré de la chapelle Nord, enfoncé en raison du pourrissement du bois

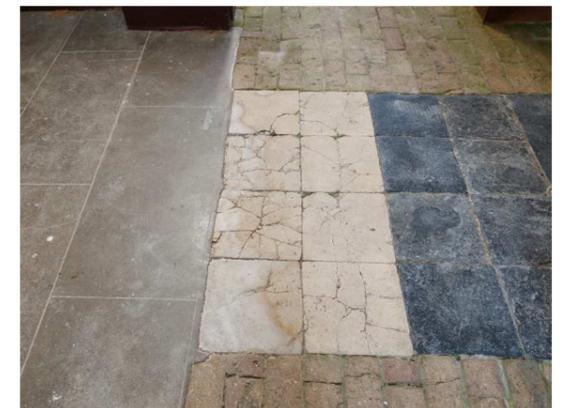
233 - Pierres fracturées du revêtement de sol en pierre calcaire de l'allée centrale

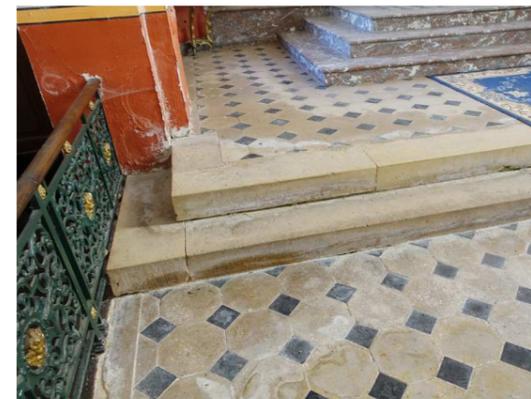
234 - Efflorescences sur les sols et le degré d'autel dans le sanctuaire
