26 septembre 2025

Numéro 5
Allonville

Flash-info de la commune

L'état de santé de l'église Saint Jean-Baptiste

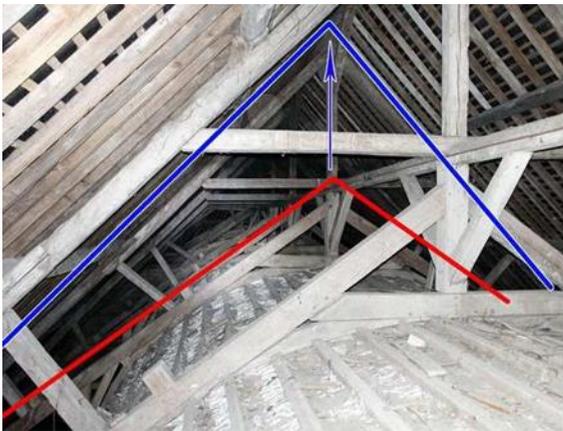
1866-67 : Exhaussement de la toiture de l'église.

En rouge, le chevonnage original, en bleu le chevonnage actuel
Source : Rapport sanitaire, Pascal Brassart, architecte du patrimoine

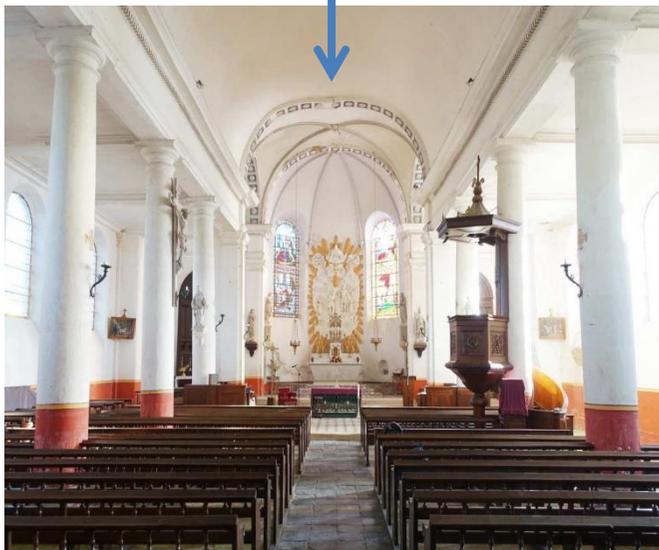
Une dépression de la voûte du chœur qui inquiète sérieusement

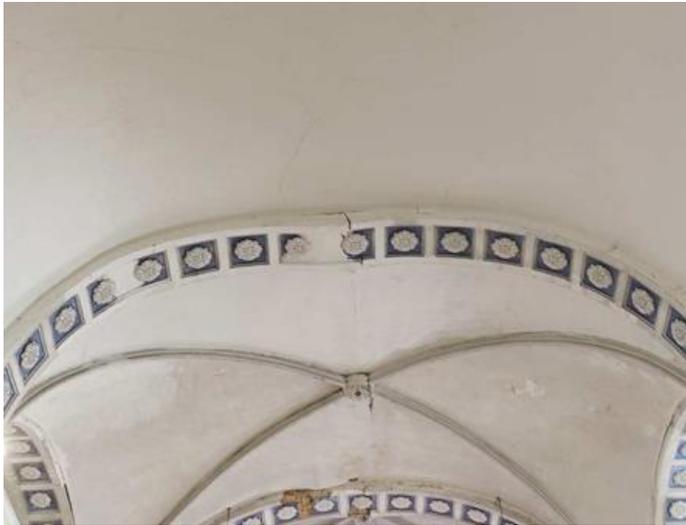
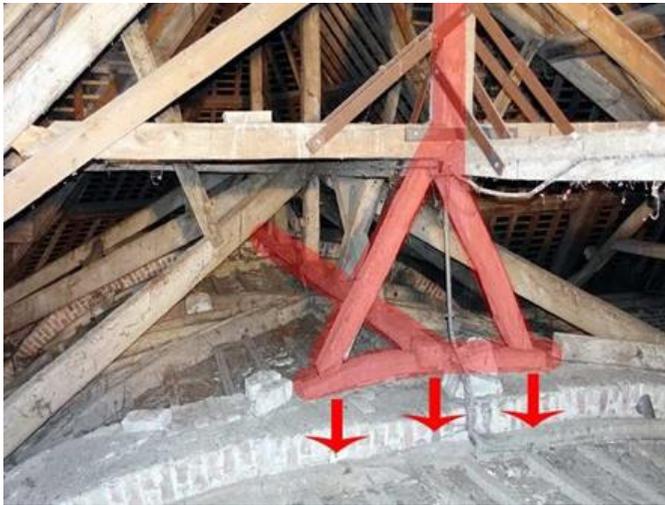
Sur la voute du chœur

L'architecte constate un affaissement du centre de l'arc entre la nef et la croisée du transept avec un risque majeur d'effondrement de l'arc et donc de la charpente et de la couverture.

La cause : La modification de charpente effectuée en 1866/67, s'est accompagnée d'un renforcement de la nouvelle charpente par une poutre installée au centre de l'arc (mauvais report des charges)

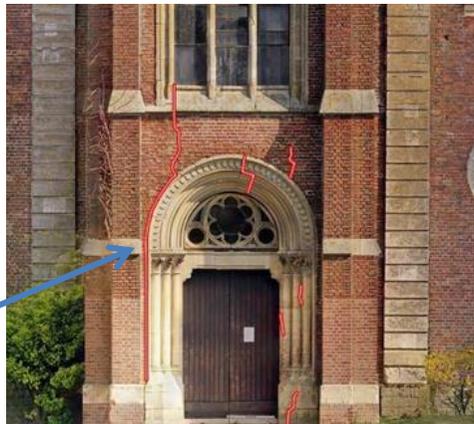
Sur le clocher – En extérieur

Fissure
verticale
traversante

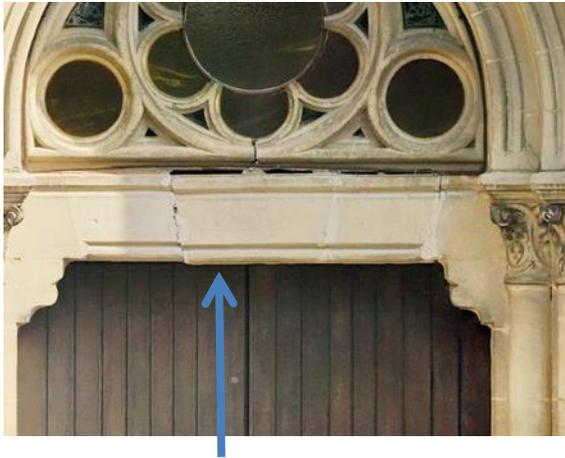
Affaissements du linteau de la porte et de la contreclef

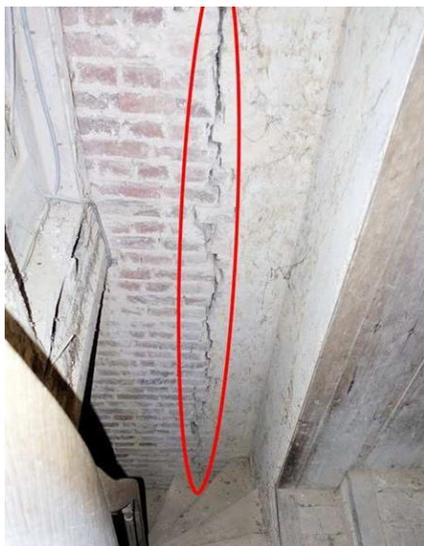
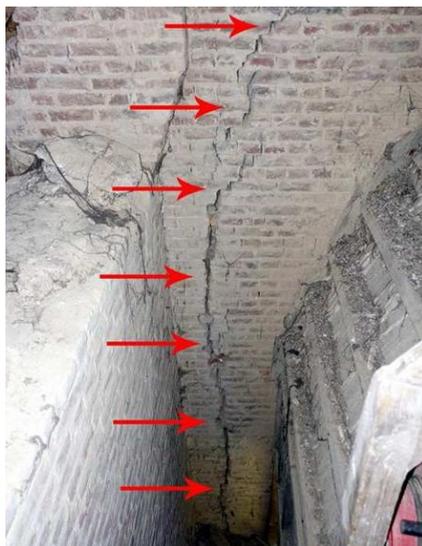
Sur le clocher -En intérieur

Des fractures verticales traversantes entre le clocher et les bas-côtés sont visibles. Elles sont plus importantes au sud (avec un écart pouvant atteindre jusqu'à 6 cm, laissant passer la lumière du jour).

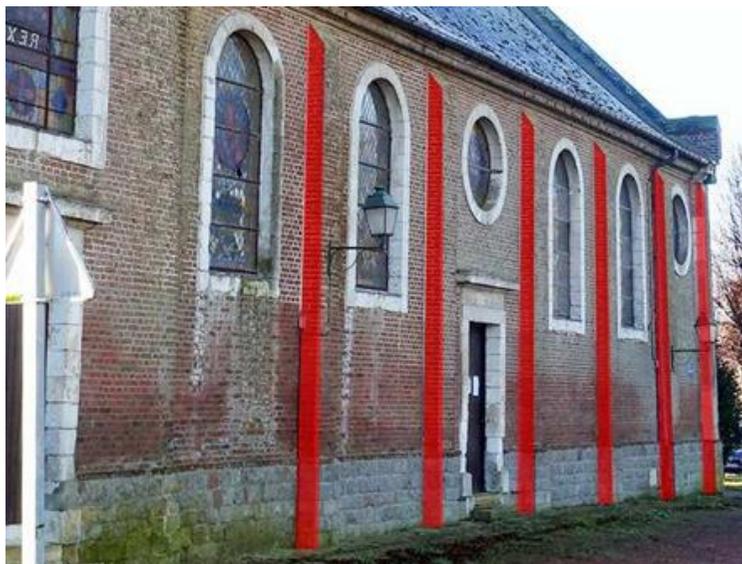
Le mur gouttereau côté nord

Il présente un déversement général vers l'extérieur de l'ordre de 6 % et dispose de contreforts sous-dimensionnés.

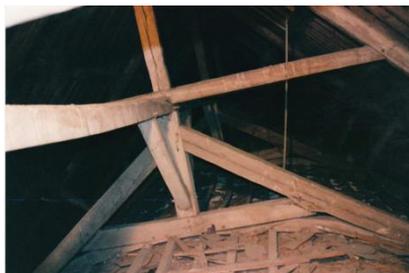
La charpente en intérieur

La charpente de la nef a suivi le dévers du côté nord

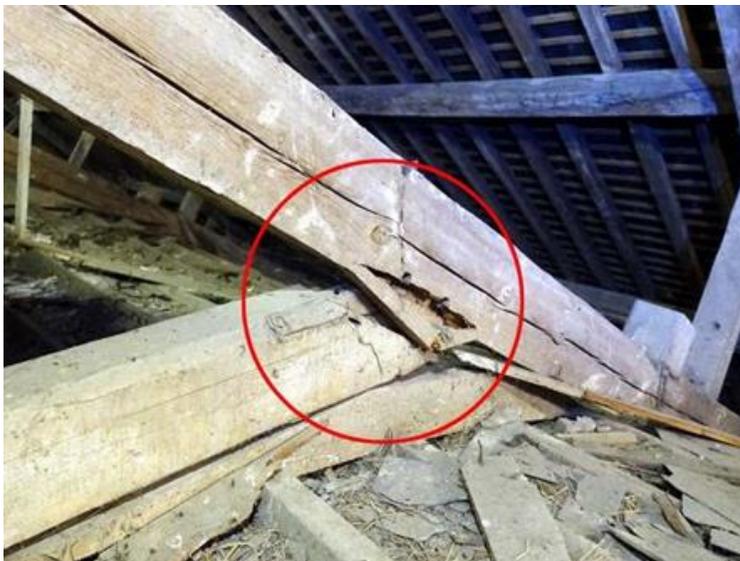
On constate l'arrachage des assemblages à certains endroits.

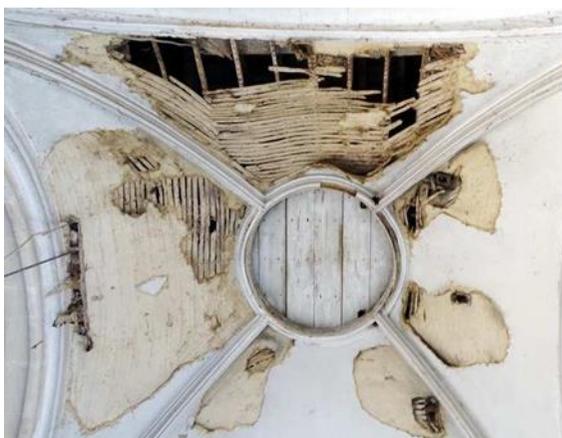
Aperçu de la ruine du couvrement léger imitant une croisée d'ogive à oculus sous la chambre des cloches suite aux infiltrations : lacunes de plâtre

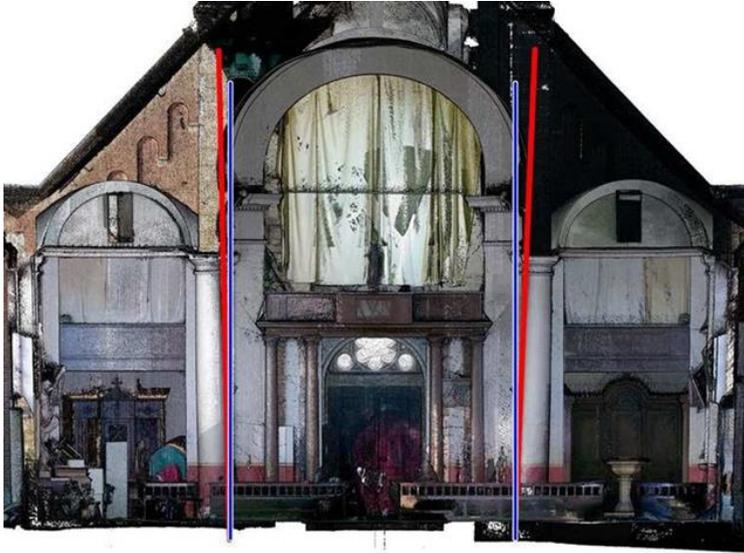
Coupe de l'église vue de l'intérieur : en bleu, la verticale depuis la base des piliers ; en rouge, l'inclinaison réelle des piliers.
