**HAUTS-DE-FRANCE - SOMME - ALLONVILLE
EGLISE SAINT-JEAN-BAPTISTE**

**bilan sanitaire
été 2023**

**Pascal Brassart
architecte du patrimoine - EI**

Bilan Sanitaire de l'église Saint-Jean-Baptiste, à Allonville Eté 2023

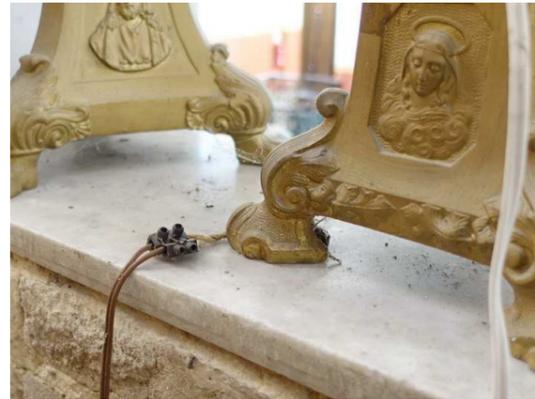
30 - Bornier de connexion (domino) du câble d'alimentation des chandeliers du maître-autel

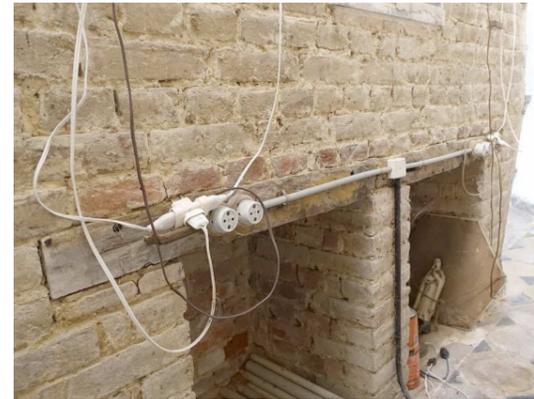
31 - Prises et multiprises de plusieurs générations au revers du maître-autel

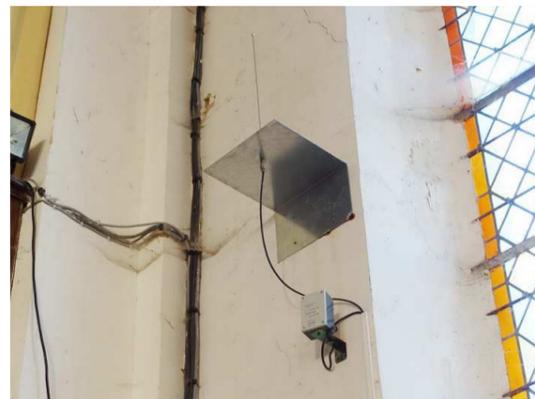
Pour être complet, un équipement d'usage inconnu, peut-être une antenne-relai est observé en première travée au Nord de la nef (figure 34), et des installations bricolées sont à sécuriser à l'étage du clocher (figure 35).

34 - Equipement "électrique" d'usage inconnu en première travée au Nord de la nef

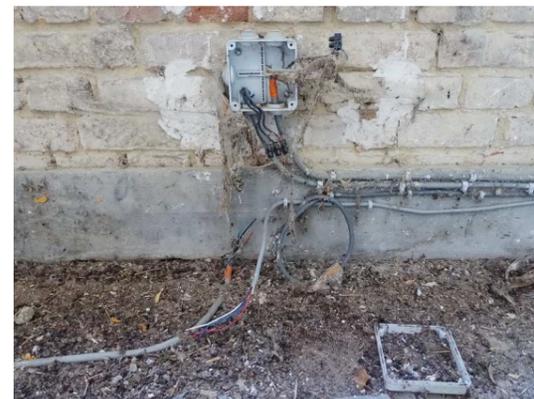
35 - Boîte de dérivation et divers câbles sous la verrière à l'étage du clocher

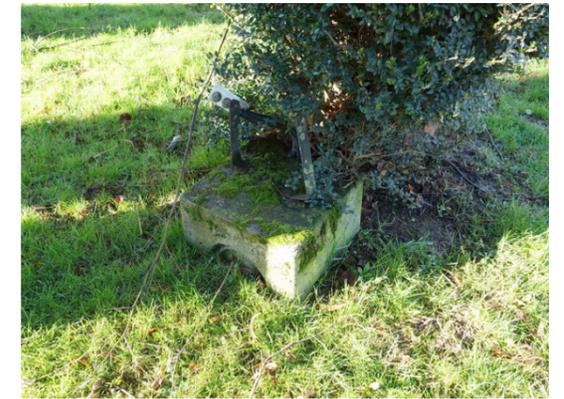
En extérieur, deux luminaires sur consoles murales sont installés sur les contreforts du gouttereau du bas-côté Nord, entre la première et la deuxième travées et entre la cinquième et la sixième travées. Le socle et le châssis de fixation d'un projecteur d'éclairage monumental sont observés sous un arbuste, au Nord-Ouest du clocher-porche. Le luminaire a été déposé.

37 - Ancien support d'un projecteur d'éclairage monumental

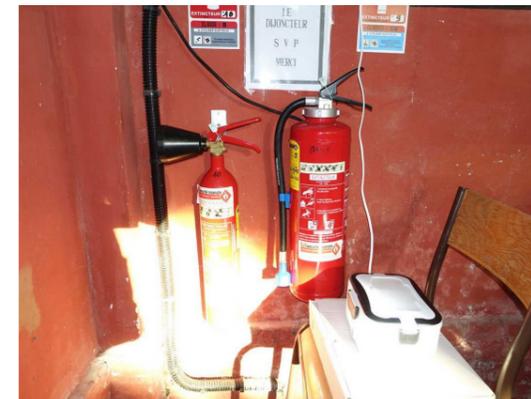
- de deux extincteurs pour feu de classe A, à base de mousse (signalisation bleue), en première travée du bas-côté Nord et en sixième travée du bas-côté Sud ;
- d'un extincteur CO₂ (signalisation grise) à côté du tableau de protections.

38 - Extincteurs de signalisations bleue et grise en première travée du bas-côté Nord

Le Maître d'ouvrage veillera à faire vérifier ces extincteurs et à installer un second extincteur à proximité du tableau de protection proche de la sacristie.

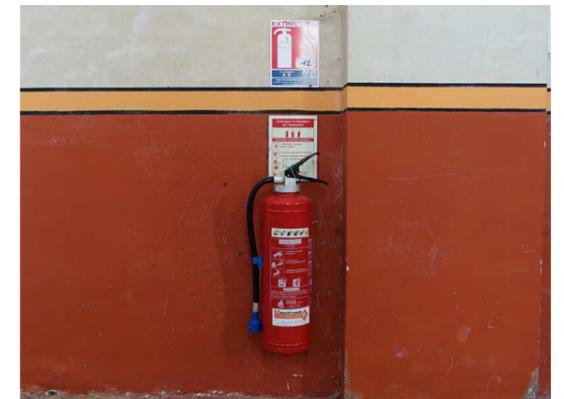
39 - Extincteur de signalisation bleue (mousse) en sixième travée du bas-côté Sud

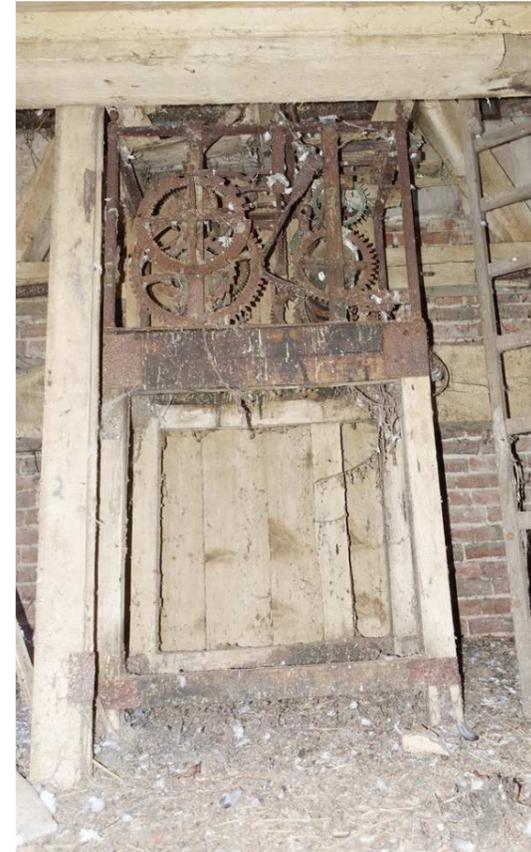
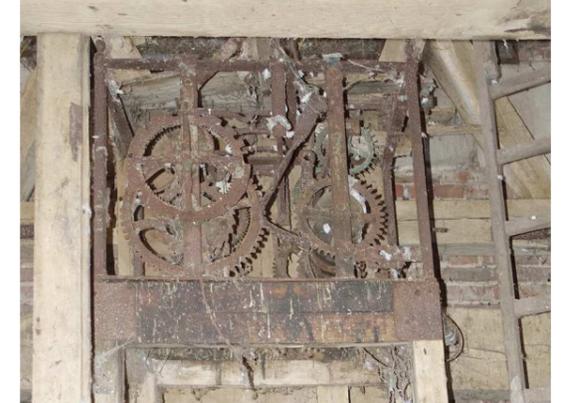
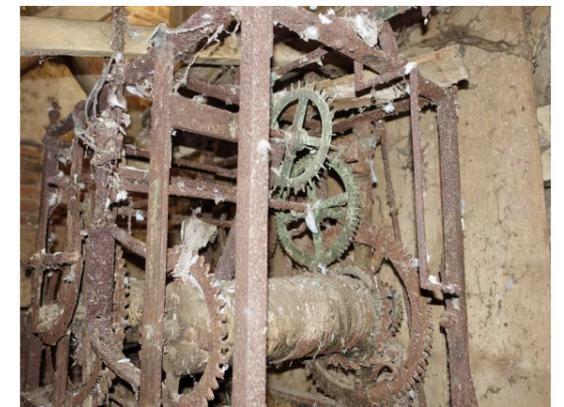
L'église Saint-Jean-Baptiste est équipée d'une horloge en élévation Ouest du clocher-porche. Le mécanisme est rouillé et maculé de fientes de pigeons ; il devra faire l'objet d'un dépôt pour une restauration en atelier.

44 - Vue générale de l'ancien mécanisme d'horloge conservé dans le clocher

45 - Aperçu du mécanisme de l'horloge

46 - Aperçu du mécanisme de l'horloge

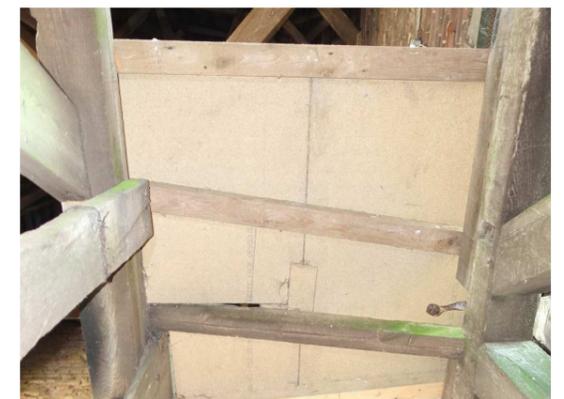
48 - Plancher de la chambre des cloches en bon état

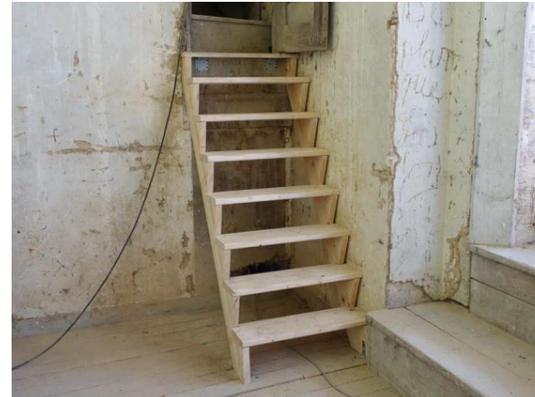
L'accès à la chambre des cloches a été partiellement consolidé et remplacé, entre le 14 janvier 2022 et le 23 mars 2022. Ces travaux ont probablement été menés par l'entreprise Menuiserie Charpente Lecat sur la base du devis n° 01-2022, en date du 19 février 2022, concernant le remplacement de deux travées d'escalier en sapin et le remplacement de l'échelle en aluminium par un escalier bois (en option), pour un montant de 8 411 € T.T.C.

50 - Nouvel escalier remplaçant l'échelle en aluminium, observé le 24 mars 2022

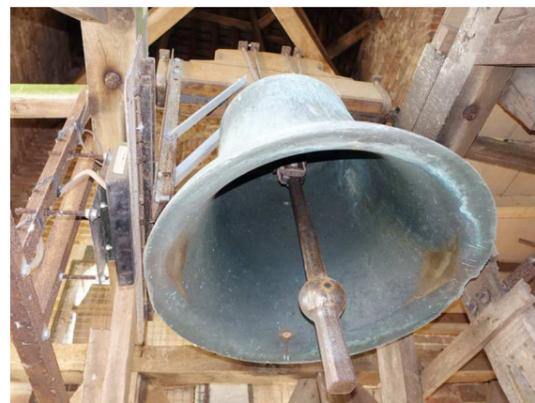
La cloche Philomène ne semble plus être utilisée en l'absence de mécanisme de tintement visible, ni de moteur de volée.

60 - Cloche Philomène dont les équipements en tintement et en volée ont été supprimés

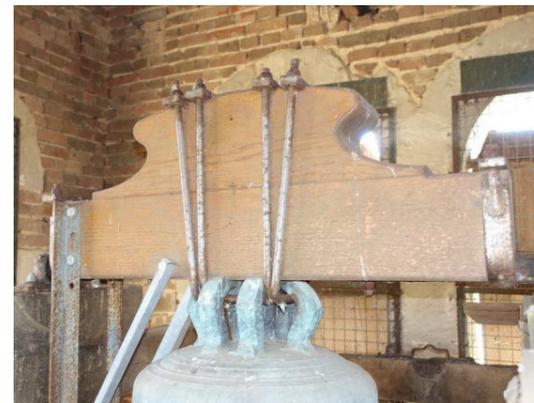
- la cloche Philomène est en bon état ; son joug et ses brides sont récents. Les paliers semblent en état de conservation, ils mériteraient d'être graissés. Le battant a été remplacé, et la cloche a été tournée à 90°, car elle commençait à s'ébrécher dans le sens de la volée ;

61 - Joug et brides de la cloche Philomène

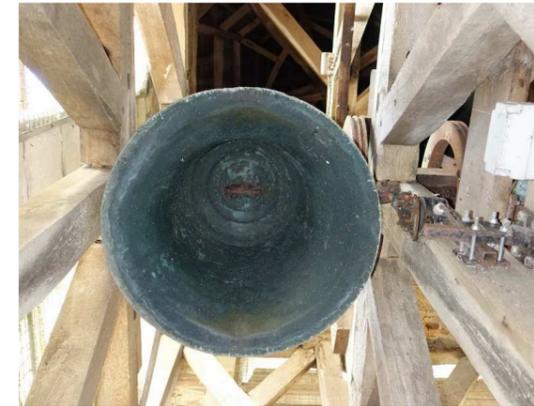
- la cloche Louise est en état moyen ; son joug est récent ; les brides forgées ont été réinstallées ; les paliers sont rouillés ; la pince de la cloche est ébréchée ; le battant a été déposé ;

62 - Absence du baudrier et du battant de la cloche Louise, uniquement sonnée en tintement

À l'aune de ces constats, le Maître d'ouvrage est invité à faire établir un bilan général des ouvrages campanaires, en vue de leur restauration.

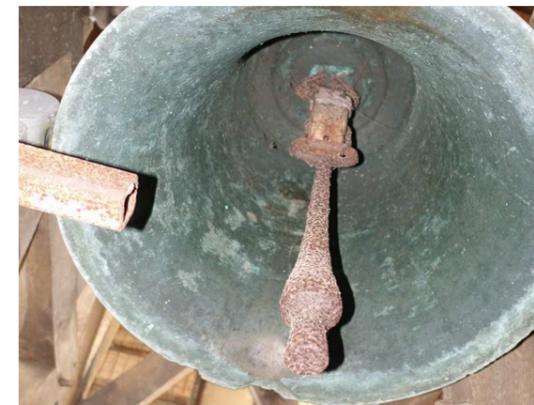
- la cloche Marie est en état moyen ; son joug est récent les brides forgées (rouillées) ont été réinstallées ; les paliers sont rouillés ; la cloche est usée au niveau de la frappe de la volée ; la pince est ébréchée ; le battant est ancien et rouillé et le baudrier semble usé et fragile.

64 - Baudrier et battant de la cloche Marie, en état moyen à mauvais

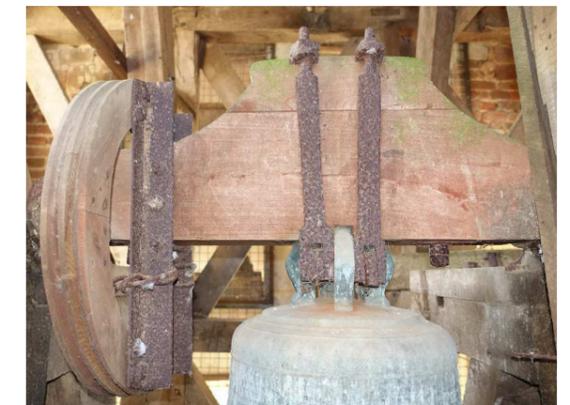
65 - Joug et brides de la cloche Marie

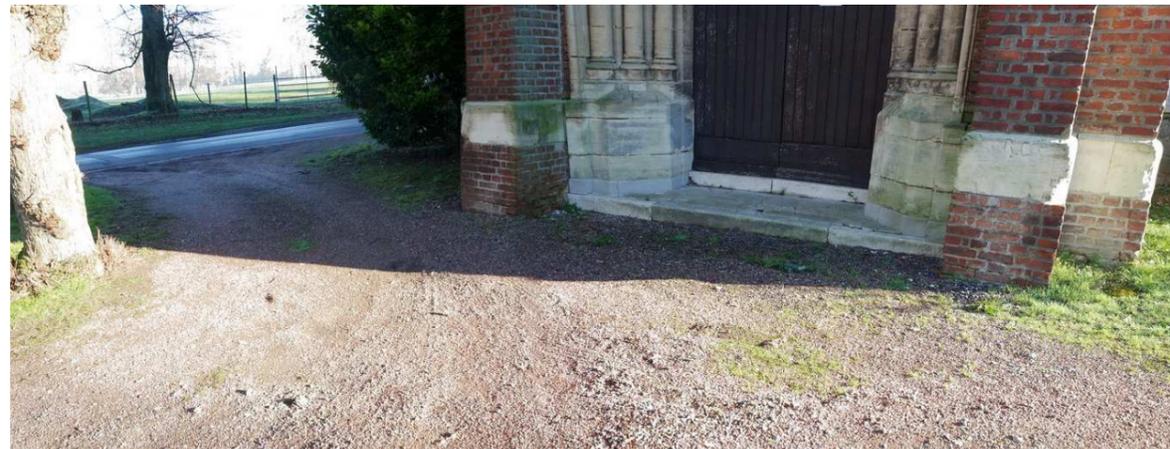
66 - Aperçu des abords à proximité de l'église - sol meuble en gravier rouge et emmarchement de 29.5 cm au total

Parvenues en pied de façade, se poserait le problème des deux marches de seuil, d'une hauteur totale de 29.5 cm. Ce dénivelé pourrait être géré par une rampe (6 ml à 5%), mais il semble préférable de remodeler les sols aux abords pour offrir une plate-forme confortable.

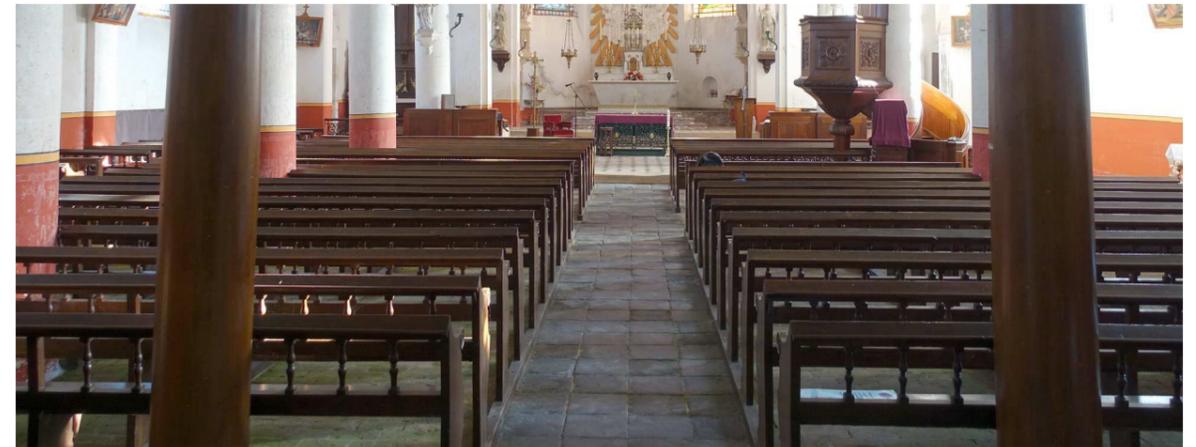
Le sol de la croisée du transept est plus haut de 30 cm que celui de la nef, ce qui pourrait être géré par une rampe amovible - bien que cet espace des desservants ne soit pas accessible au public.

68 - Aperçu du sol de l'allée centrale jusqu'à la croisée du transept

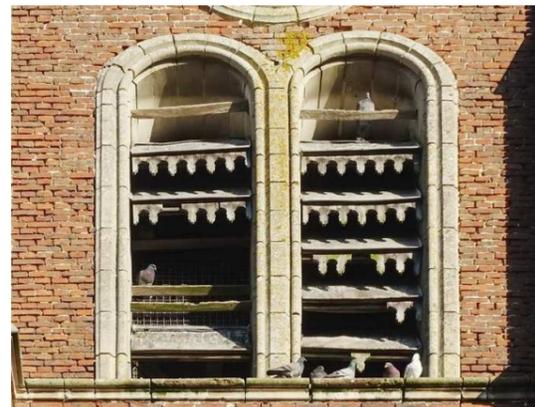
Il semble que depuis 2008, des réparations aient été effectuées : réfection des chéneaux et de la verrière/protection de la baie. Les abats-sons restent tout de même en très mauvais état, de même que la croix. Il serait opportun de les déposer en conservation, afin d'éviter d'éventuelles accidents.

71 - Ruine en cours des abats-sons de la baie géminée en élévation Nord du clocher-porche

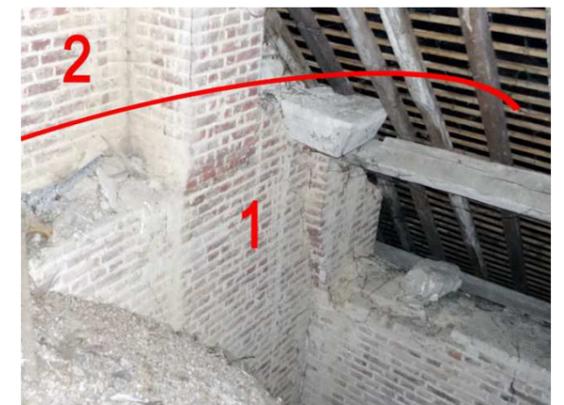
Un défaut de mise en oeuvre, par le liaisonnement entre le clocher et le reste de l'édifice, est également probable ; en effet, lorsqu'une "extension" est ajoutée à un bâtiment existant (en l'occurrence le clocher à l'église), les maçonneries doivent être mises en juxtaposition, sans liaisonnement. Le clocher devrait donc être indépendant du pignon occidental, ce qui n'est pas le cas actuellement ; en témoignent les fissures visibles depuis les combles.

84 - Liaisonnement potentiellement pathogène des maçonneries, entre l'assise de l'ancien clocher (1) visible sur l'image de gauche, et le clocher de 1871 (2)

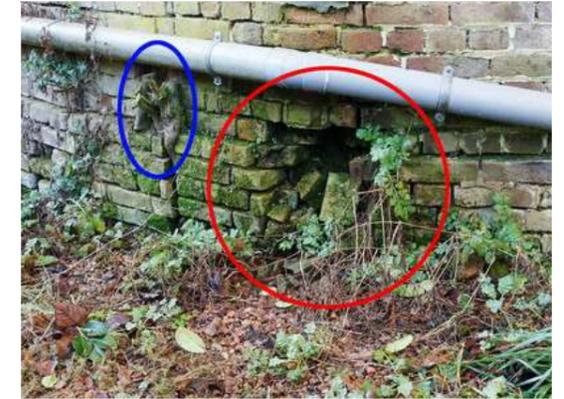
En élévation Est de la sacristie, entre la porte comblée et la baie du pan coupé du chevet, les maçonneries du soubassement sont désorganisées et lacunaires.

La situation résulte très vraisemblablement de l'expansion des racines de l'arbre coupé, dont la souche est encore visible à environ 20 cm du sol, dans l'interstice entre la maçonnerie de la sacristie et le mur en brique bouchant l'ancienne porte.

88 - Désorganisation de la maçonnerie (cercle rouge), en lien avec la mauvaise gestion des pluviâles et le développement d'un système racinaire (ovale bleu)

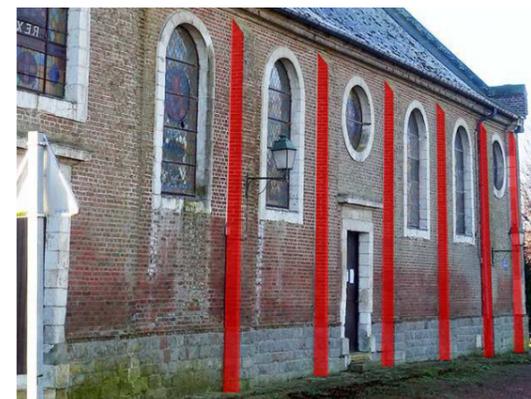
- les contreforts sont trop peu saillants pour empêcher les déformations du gouttereau du bas-côté Nord ;
- le revers en pied de façade permet d'éloigner les pluviales, et donc limite le vidage des fines des sols par infiltration. Il convient de préciser que le revers est composé de pavés de grès, jointés au mortier de ciment, et non d'un "dallage béton". Pour éviter la migration de l'eau - bien que minime à travers le grès - il serait peut-être plus efficace d'interposer une rupture capillaire entre le revers et l'élévation, plutôt qu'étancher le soubassement, car ce type d'étanchéification se traduit souvent par une migration de l'humidité au-dessus de la zone étanchée en raison des remontées capillaires ;
- une étude géotechnique est à commander auprès d'une société spécialisée, pour définir la nature du sol, et évaluer la présence éventuelle de cavités.

93 - Visualisation de l'épaisseur insuffisante des contreforts du bas-côté Nord de la nef

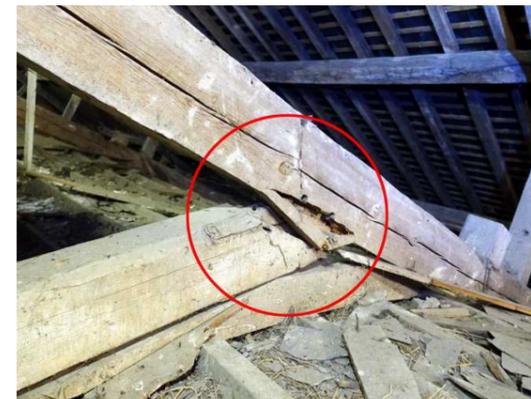
Concernant les désordres aux charpentes, l'ingénieur Paradis indique : "Constats visuels : La charpente traditionnelle en bois semble saine. En revanche de nombreux assemblages n'assurent plus leurs rôles :

déboîtement, défaut de liaison, bois coupés, corrosion de liens métalliques. En grande majorité en partie centrale et au niveau du collatéral gauche. Voir dossier photos

Hypothèses : Si le mouvement du collatéral est confirmé, ceci explique les défauts d'assemblages dans cette zone.

1^{ère} conclusion : de ce fait des fuites et pénétrations d'eau en toiture sont à craindre et ensuite un risque important de ruptures d'assemblages, et d'effondrement de la charpente.

97 - Arrachement de l'assemblage tenon-mortaise de l'entrait retroussé de l'ancienne ferme de charpente (avant la rehausse de 1867). L'entrait retroussé ne triangule plus la charpente en partie haute ; elle est en appui sur les cerces du couverture
24 mars 2022

- Mise en œuvre de sabots et d'accessoires de charpente en acier galvanisé
- De remplacement de bois défectueux
- De remplacement de liens et plats métalliques en acier galvanisé"

>>> ces constats sont sans ambiguïté : une intervention en consolidation des charpentes de la nef est à prévoir en priorité.

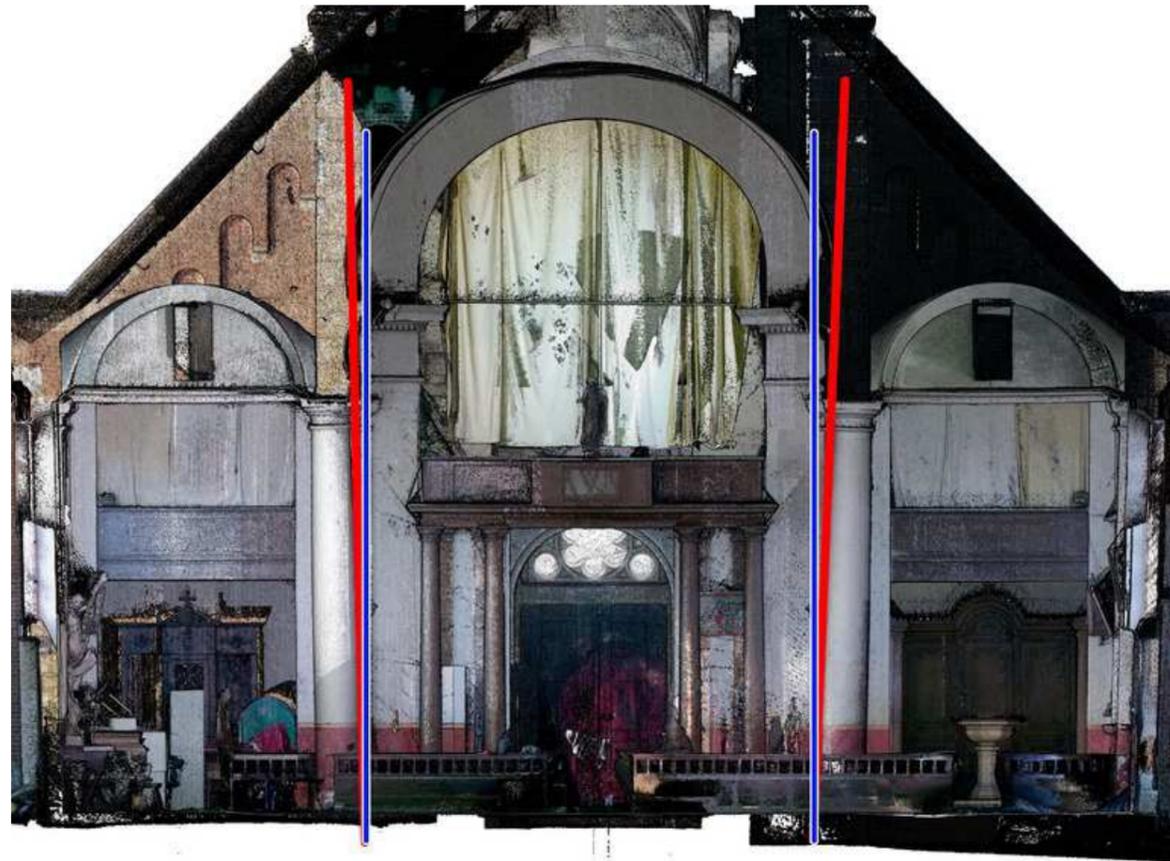
Concernant ce dernier point, l'ingénieur Paradis indique : "Constats visuels : Fissures au niveau de la tête du piedroit (bas-côté Nord)

Hypothèses : Mouvement général du collatéral Nord, avec léger basculement visible à l'œil. Les colonnes penchent vers l'extérieur nord. Nous pensons à une rotation de l'ensemble collatéral vers les l'extérieur. Certainement un problème de sols (voir les remarques préliminaires [ndlr : dans le rapport de diagnostic de l'ingénieur Paradis]). Les colonnes intérieures ne présentent pas de désordres dans leur hauteur mais un fruit important est visible à l'œil. Cependant en partie haute, des fissures et lézardes sont visibles au niveau du transept nord. De ce fait les arcs doubleaux sont certainement décomprimés ainsi que la voûte du collatéral nord. Pas de désordre constaté dans le transept nord, du fait que les voûtes sont dans le sens perpendiculaire et donc non affecté par le déplacement (si fissure, une reprise simple de parement plâtrerie sera à prévoir).

1^{ère} conclusion : Il ne serait pas judicieux d'entreprendre des travaux de réparation si l'ensemble n'est pas stabilisé. Des fissures peuvent survenir et les mouvements s'amplifier. A partir d'un certain seuil, les ouvrages tels qu'ils sont conçus, ne pourront plus reprendre les déformations/déplacements à venir et des effondrements ponctuels de maçonneries et de plafonds sont à craindre.

99 - En bleu : verticale depuis la base des piles ; en rouge : inclinaison réelle des piles, se déversant vers l'extérieur
Extrait de l'orthophototype intérieur de Drones BTP

Investigations complémentaires : Nous préconisons un suivi des fissures et déplacement/rotation de colonnes : Ouvertures des fissures ; Déformation en tête ; Mouvement des colonnes

- les fissures sont à surveiller au moyen d'une instrumentation. Il sera conseillé l'emploi de cordes optiques, plus précises que les écartomètres ;
- les déformations actuelles ne seront pas résorbées.

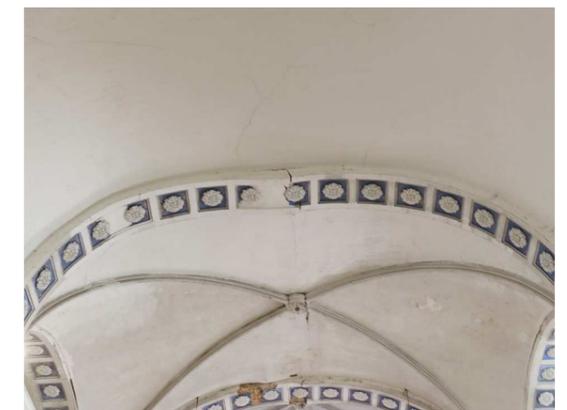
- l'arc entre la nef et la croisée du transept est affaissé en partie centrale, consécutivement au basculement généralisé de l'édifice vers le Nord : l'écartement des appuis a modifié la forme de l'arc, conduisant à sa décompression. Il semble aussi que la partie basse du poinçon de la dernière ferme de charpente de la nef soit en appui sur la clé de l'arc, ce qui s'avère critique, car une accentuation de la déformation ne provoquerait pas que l'effondrement de l'arc, mais aussi d'une partie des couvertures de la croisée et de la nef, voire de la toiture.

102 - Affaissement du centre de l'arc entre la nef et la croisée du transept

Pour ce chapitre, l'ingénieur Philippe Paradis indique : "*Constats visuels : L'arc doubleau en début de nef est fortement déformé, avec la clef très enfoncée vers le bas. Les ouvrages d'ornement en plâtrerie sont décollés et certaines parties ont du tomber.* [+ section "charpente croisée en comble"] *point d'appuis au niveau du claveau.*

- *un déplacement en naissance de voûte, au niveau de la tête de colonne.*
- *une charge en son sommet, engendrant une augmentation de contrainte et abaissant sa capacité portante.*
- *des infiltrations de toitures qui ont altérées les matériaux en jonction avec voûte et arc.*

- **la décompression de l'arc est une conséquence du déversement du gouttereau du bas-côté Nord et des piles de la nef. En substance, cette observation de l'ingénieur Paradis confirme que le déversement du gouttereau est à l'origine de l'affaissement des arcs, et que ce n'est pas la poussée des arcs qui a entraîné le déversement du gouttereau ;**
- **la charpente en appui sur l'arc est génératrice de désordres ;**
- **avant d'intervenir sur les arcs, il faut s'assurer de la stabilité des têtes de colonnes, ce qui passe par l'instrumentation par cordes optiques proposée. Aucune intervention ne peut être menée avant de s'assurer de la stabilité du bras Nord du transept ;**

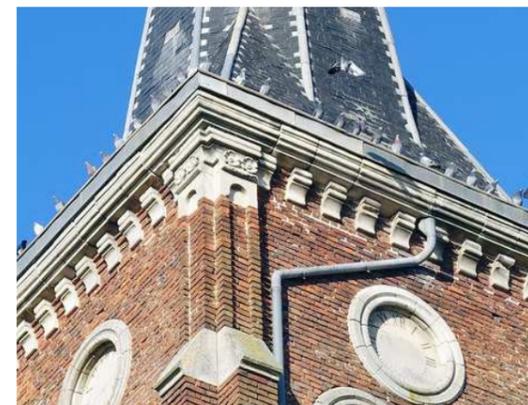
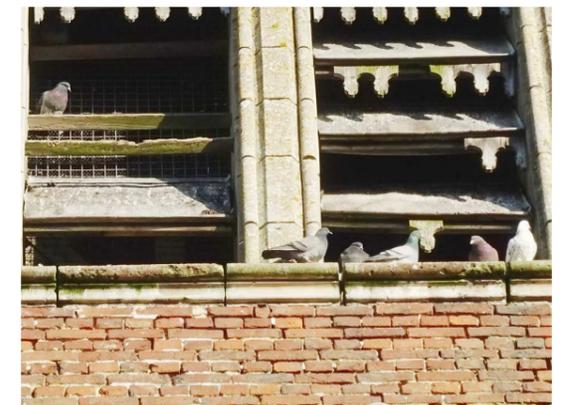
104 & 105 - Colonie de pigeons biset sur le chéneau et sur les baies d'abats-sons du clocher

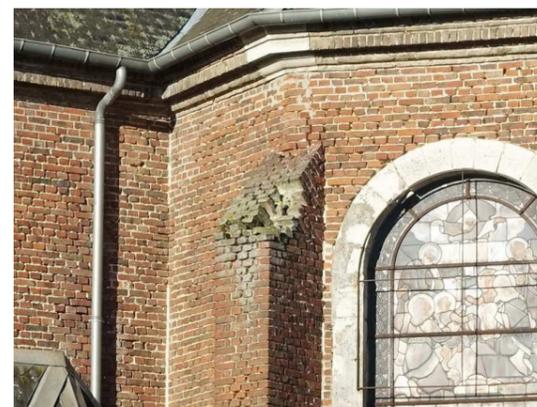
107 - Lacune de briques sur le talus du contrefort au Sud-Est du choeur

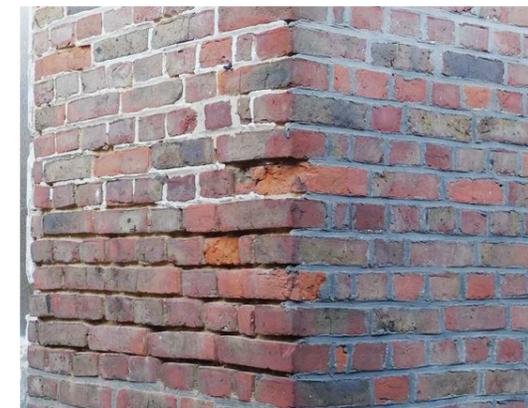
109 - Brique lacunaire à l'angle Sud-Est de la sacristie attribué à la désagrégation "naturelle" du matériau

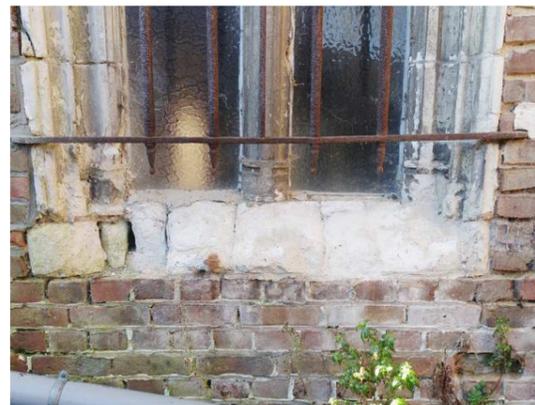
114 - Désagrégation de l'appui en pierre d'une baie de la sacristie attribuée à des traitements alcalins

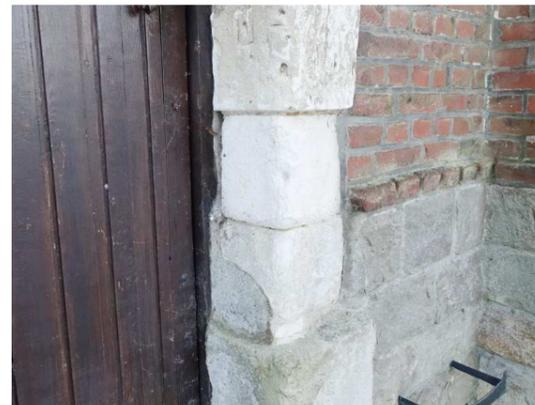
115 - Désagrégation des pierres du piédroit de la porte en élévation Nord de la nef

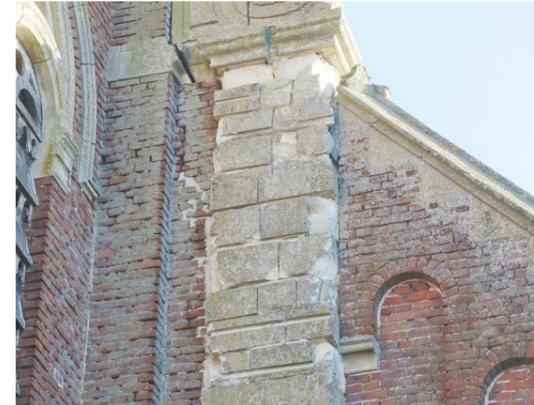
116 - Pulvérencence des pierres du pignon Ouest du bas-côté sud de la nef

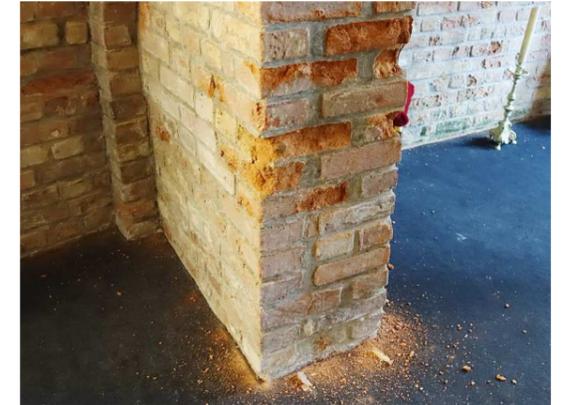
117 - Désagrégation des briques l'intérieur de la sacristie, attribuée à la contamination saline

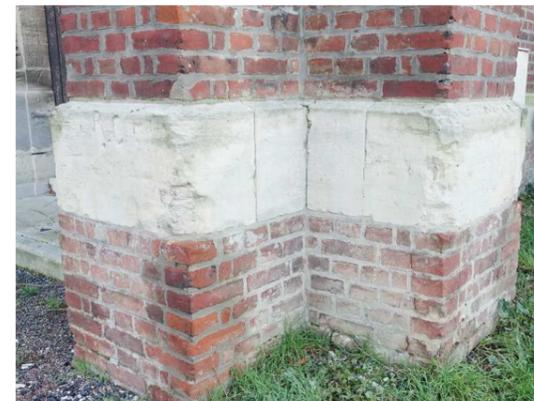
118 - Erosion de la pierre en soubassement du portail

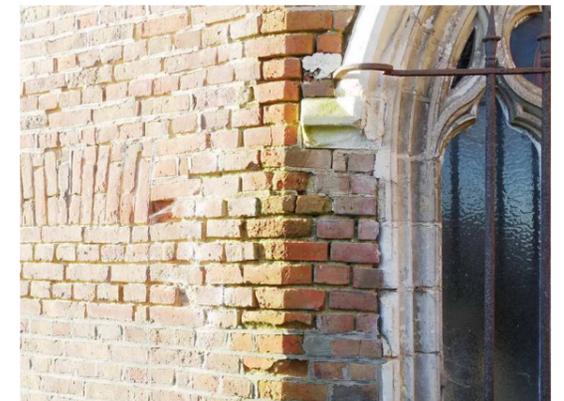
119 - Erosion de la brique à l'angle Sud-Est de la sacristie

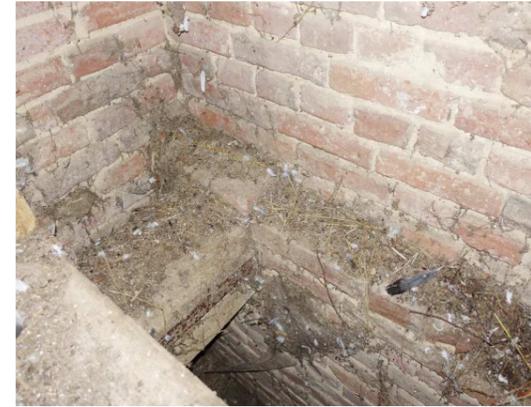
121 & 122 - Amas de fientes, plumes et débris, sur les accès à la chambre des cloches

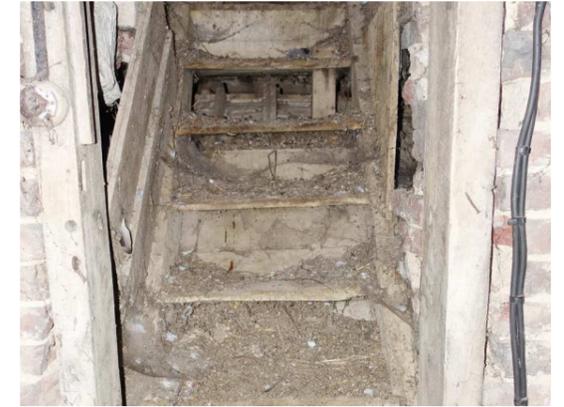
123 & 124 - Amas de fientes et cadavre de pigeon sur le sol de la tribune

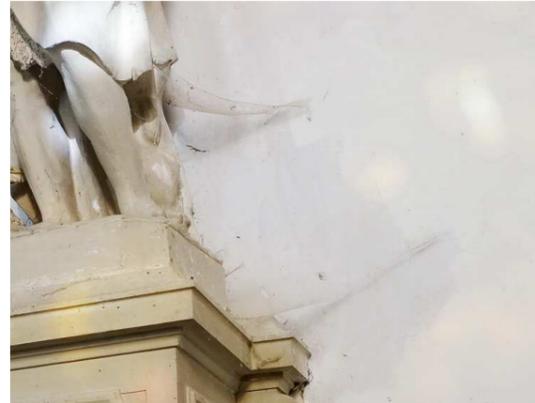
127 - Toiles d'araignées contre une statue dans le chœur

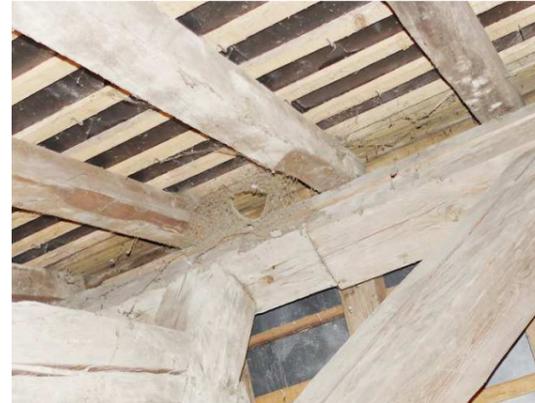
128 - Toiles d'araignées dans les combles de la nef

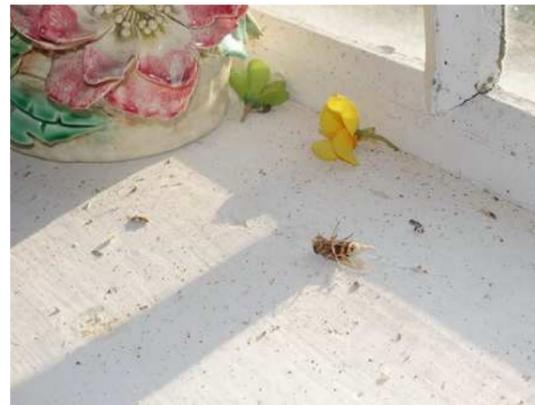
129 - Cadavre d'hyménoptère (abeille) sur l'appui d'une baie de la sacristie

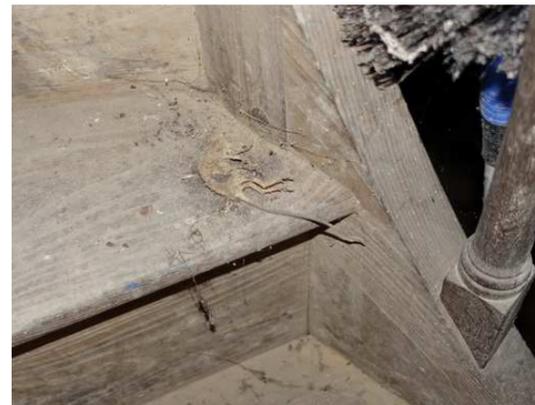
130 - Cadavre de rongeur dans les accès menant au beffroi des cloches

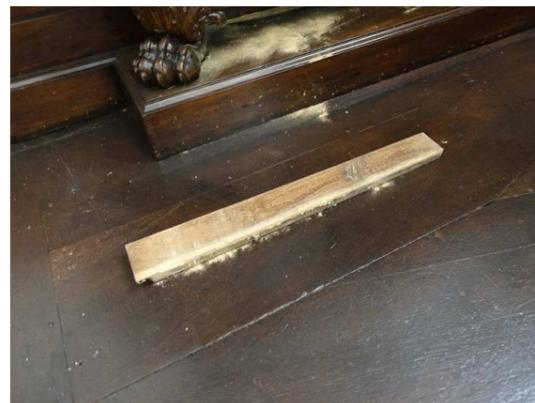
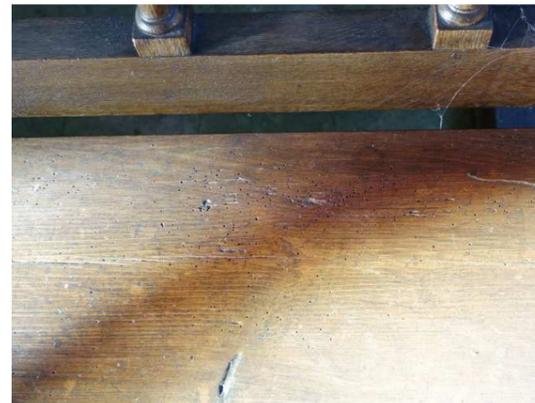
Enfin, la présence d'**insectes xylophages** (charançon du bois, petite vrillette du bois, capricorne des maisons, lyctus brun, etc.) est signalée en présence des signes habituels de la colonisation : trous réguliers dans les bois de charpente, sciure au sol, etc.

131 & 132 - colonisation des mobiliers (degré d'autel et bancs) par les insectes xylophages

Un diagnostic parasitaire permettra d'en mesurer l'étendue.

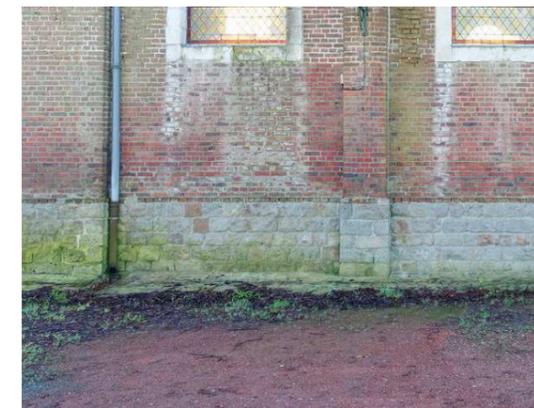
133 - Colonisation par les algues vertes du soubassement du gouttereau du bas-côté Nord

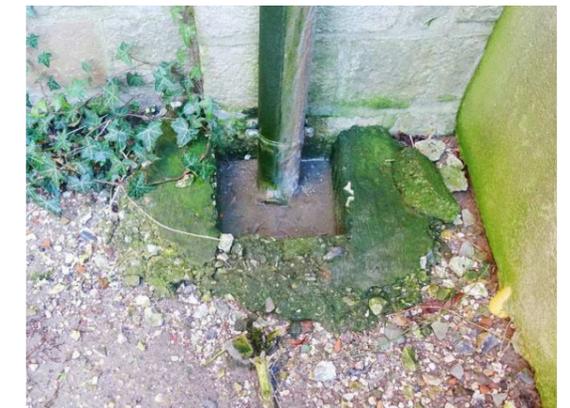
134 - Regard de pluvielles en pignon Ouest du bas-côté Sud, couvert par les algues vertes

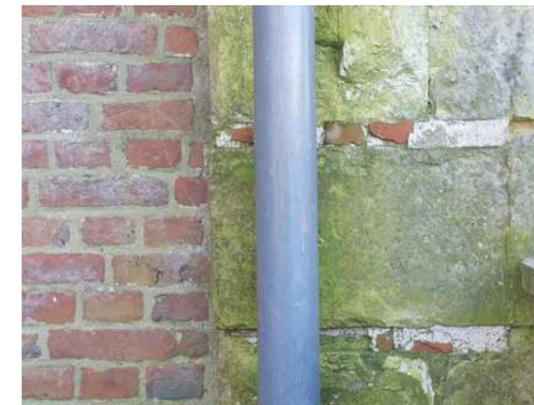
135 - Couverture par les algues vertes d'une maçonnerie de pierre lessivée par les eaux pluviales

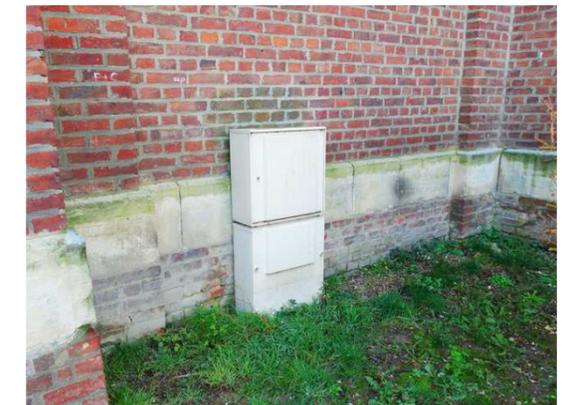
136 - Soubassement de l'élévation Sud du clocher colonisé par les algues vertes

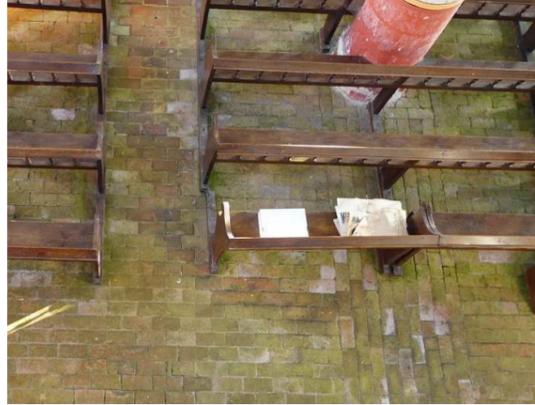
137 - Sol en terre cuite du bas-côté Nord de la nef, teinté par les algues vertes

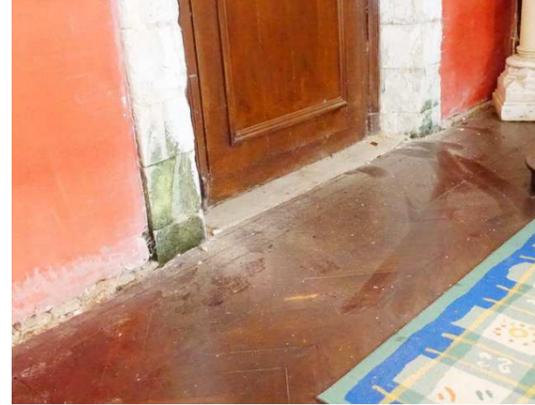
138 - Pierres de l'encadrement de la porte de la chapelle Nord colonisées par les algues vertes

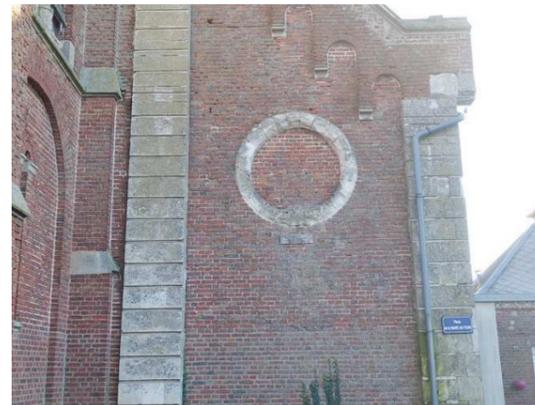
140 - Encroûtement lichenique du pignon Ouest du bas-côté Sud de la nef

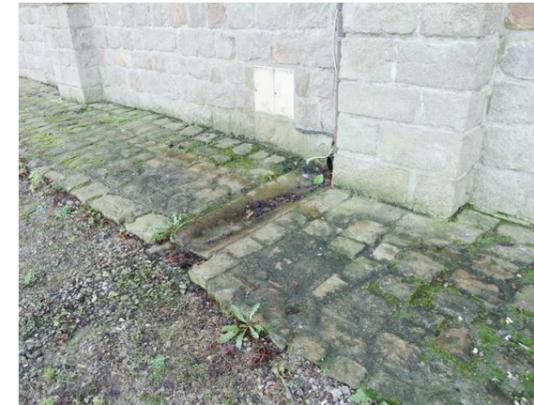
141 - Mousses sur le revers pavé du bas-côté Nord

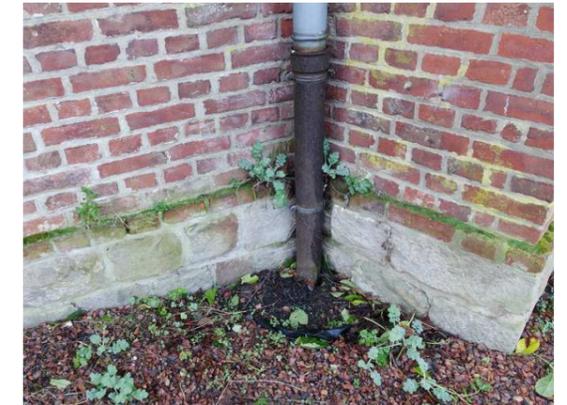
142 - Mousses et les plantes rudérales au chevet

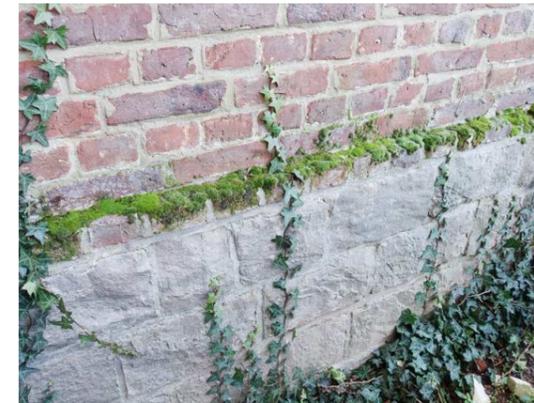
143 - Lierre en pignon Ouest du bas-côté Sud de la nef

- de **lierre**, présent en pignon Ouest du bas-côté Sud et en élévations de la sacristie. Pour l'instant, les sujets observés sont jeunes et ils se déploient sur des maçonneries de grès et de briques plutôt résistantes.

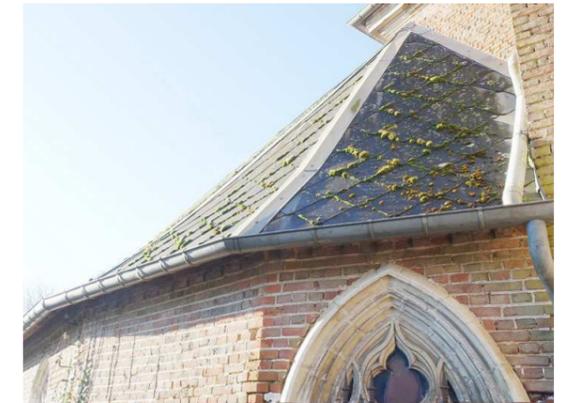
144 - Mousses en toiture de la sacristie

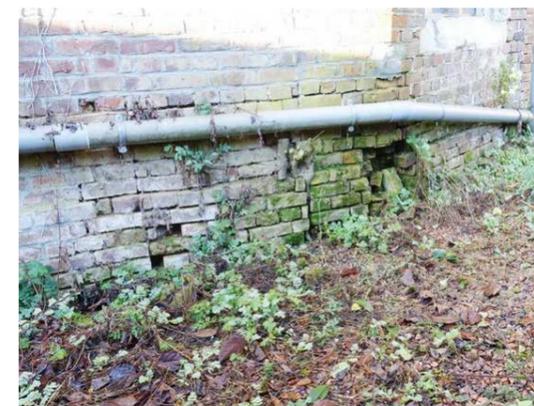
145 - Plantes rudérales en élévation Nord de la sacristie, bénéficiant de la désorganisation des ouvrages

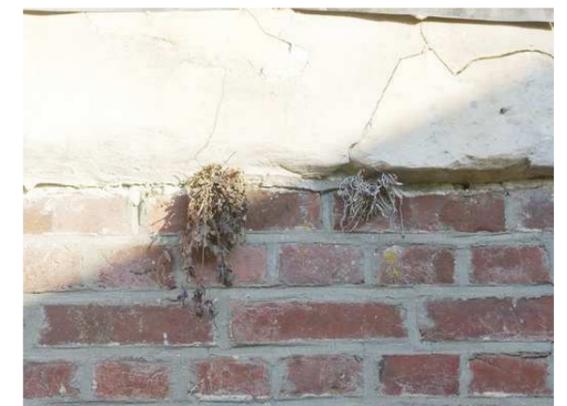
146 - Plantes rudérales installées sous une baie du bas-côté Sud de la nef

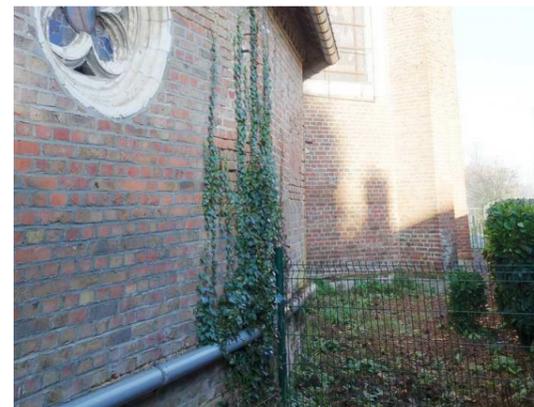
148 - Colonisation de l'élévation au Nord de la sacristie par le lierre

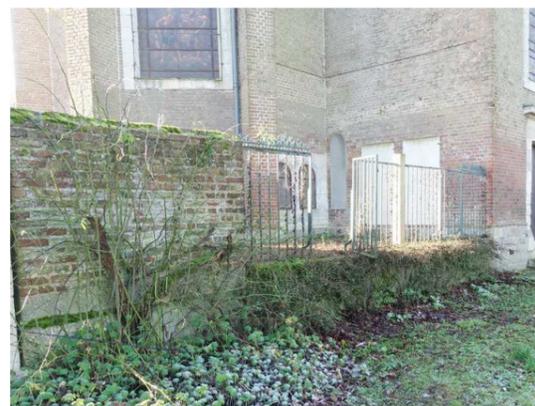
149 & 150 - Colonisation par les plantes herbacées, graminées, et des arbustes, du mur de clôture au Nord-Est de l'église

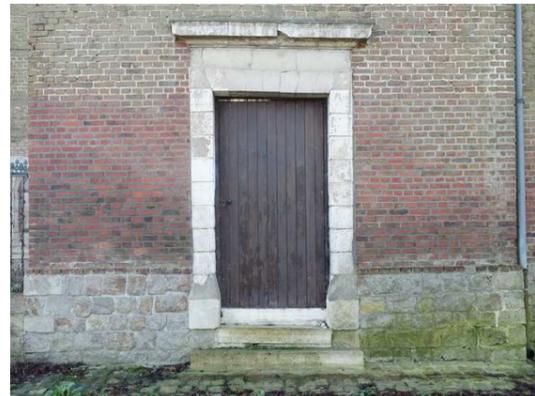
Les **rejointoiements, ragréages et renformis (reprises localisées du parement) au mortier de ciment** ont une action pathogène lorsqu'ils sont en contact avec la pierre calcaire, car ils les saturent en eau, avec un risque d'éclatement lors des cycles gel/dégel.

Ils sont de plus vecteurs de contamination saline, car ces mortiers sont souvent alcalins, ce qui provoque les phénomènes de désagrégation et de pulvérisation évoqués précédemment.

151 - Joints et ragréages au mortier de ciment en élévation Nord du bras Nord du transept

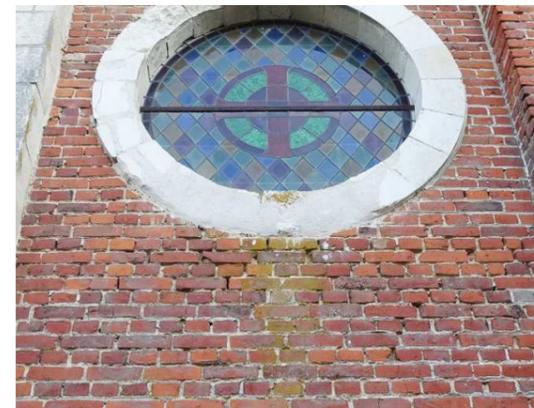
153 - Ragréage au mortier de ciment blanc de l'appui de l'oculus en 1ère travée du bas-côté Sud

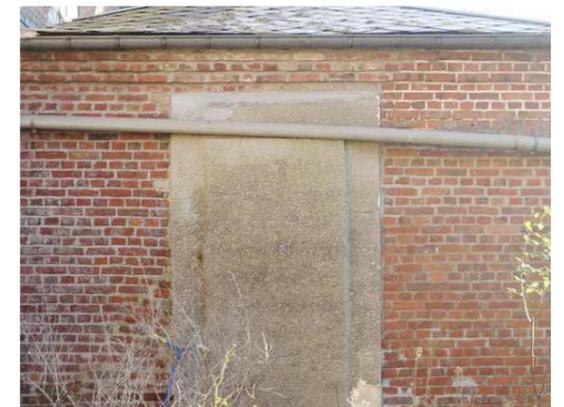
156 - Enduit au mortier de ciment pour combler une porte en élévation Ouest de la sacristie

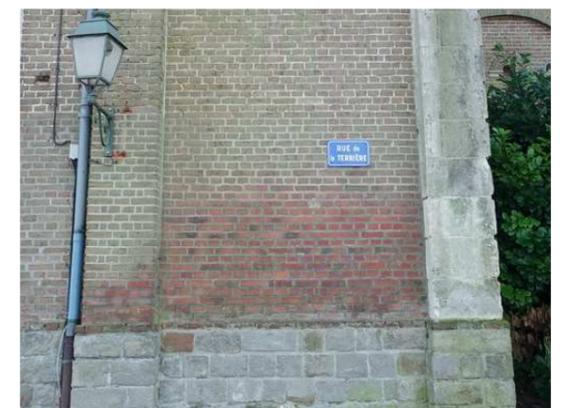
158 - Rejointoiement au mortier de ciment et nettoyage localisé des briques en élévation Nord

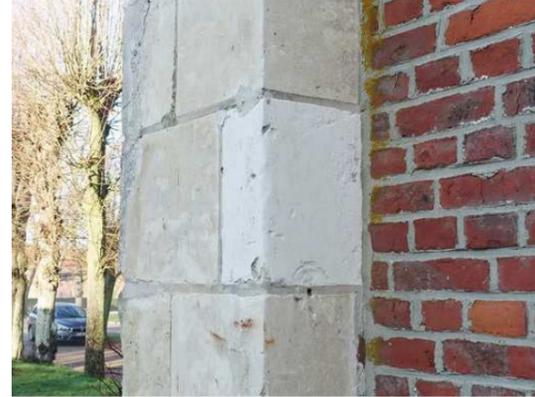
Saint-Jean-Baptiste. Seule une pierre de couleur plus claire (figure 159) semble avoir été remplacée sans patine d'harmonisation.

159 - Pierre de teinte nettement plus blanche sur le contrefort en élévation du bas-côté Sud

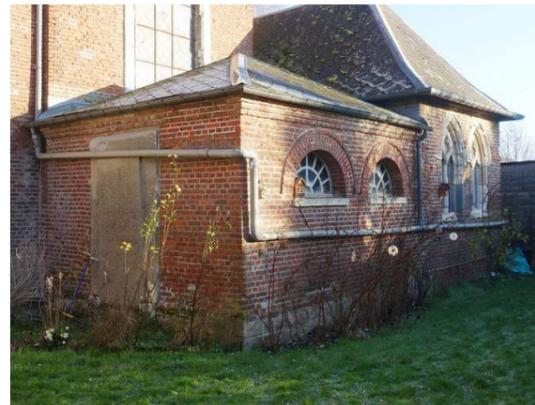
160 - Réseau de descentes de pluviales en élévations de la sacristie sur fonds tiers à l'Est de l'église

Il sera proposé lors de la prochaine campagne de travaux, la réalisation d'un réseaux enterré en cheminant sur les fonds tiers, en "servitude de tréfonds".

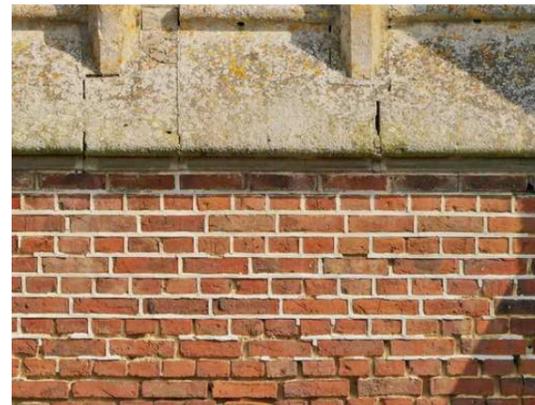
- il semble que les maçonneries extérieures de l'église aient été jointoyées à l'origine par des **joints rubanés** dont subsistent quelques panneaux, sur les élévations protégées des intempéries. Cette mise en oeuvre ne sera pas reprise lors de l'entretien, car ce type de joint est trop fragile.

161 - Joints rubanés sous la verrière de l'élévation Ouest du clocher, protégés des intempéries

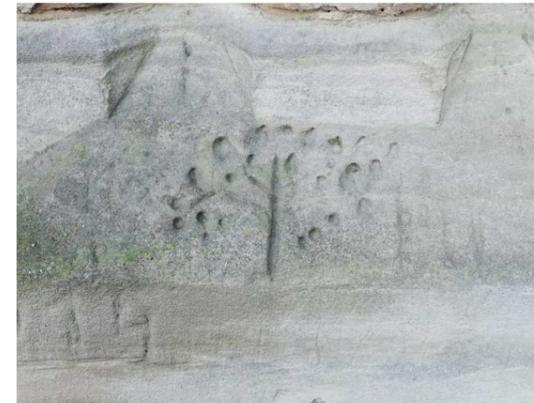
D'autres **gravures et marques récentes**, souvent vulgaires et/ou médiocres. Les gravures n'engendrent pas de problème prégnant pour la pérennité de l'édifice. La restauration pourra opportunément résorber la plupart des gravures peu profondes, récentes et sans intérêt.

162 & 163 - Gravures anciennes et récentes sur les pierres du portail

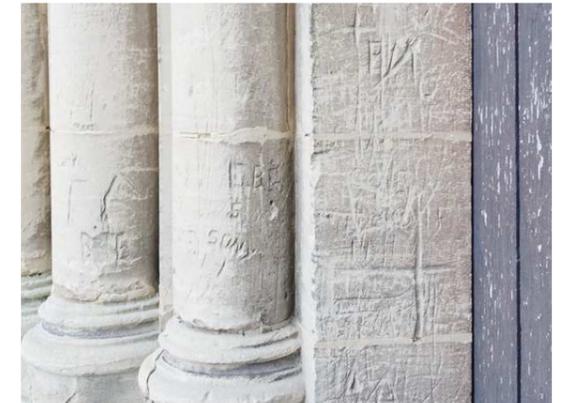
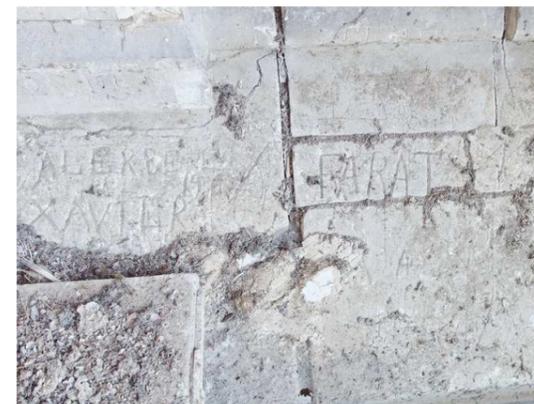
164 & 165 - Gravures anciennes et récentes sur les pierres de la tribune

Il conviendra toutefois de conserver les gravures à caractère historique et/ou archéologique. Ces dernières apportent une datation et une identification potentielles des auteurs des travaux.

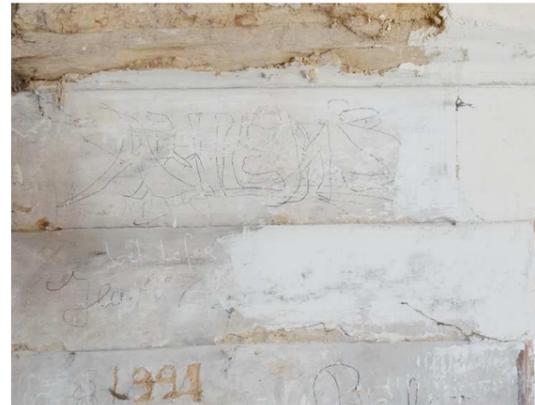
166 & 167 - Marques au crayon de bois et gravures ancienne sur l'enduit de parement de la tribune

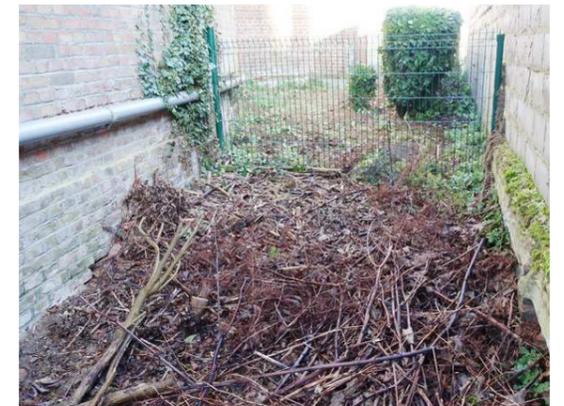
Au Sud de l'église, l'occupant de l'ancien presbytère a entreposé des tas de branches, du compost, des sacs de terreau, et planté de nombreux arbustes en pied des murs de l'église. Ces dépôts sont potentiellement pathogènes, car ils limitent la ventilation des maçonneries et peuvent apporter des sels par décomposition de la matière organique. Ils sont donc à déplacer. De même, les plantations peuvent engendrer des désordres par leur système racinaire, par le défaut de ventilation et le maintien de l'eau dans les maçonneries.

173 - Tas de branches en pied de la sacristie (fonds tiers)

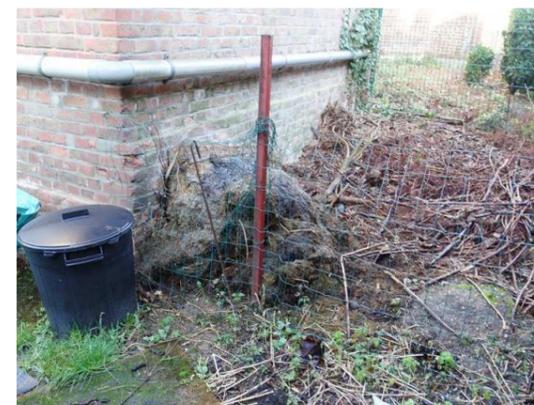
174 - Compost en pied de l'élévation Est de la sacristie, sur fonds tiers
