**HAUTS-DE-FRANCE - SOMME - ALLONVILLE
EGLISE SAINT-JEAN-BAPTISTE**

**bilan sanitaire
été 2023**

**Pascal Brassart
architecte du patrimoine - EI**

Bilan Sanitaire de l'église Saint-Jean-Baptiste, à Allonville Eté 2023

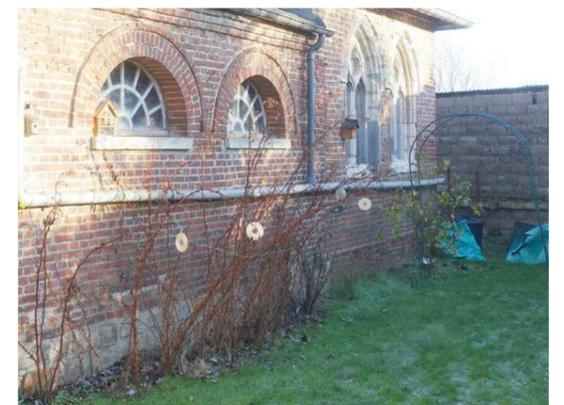
175 - Plantation d'arbustes en pied de l'élévation Sud de la sacristie, sur fonds tiers

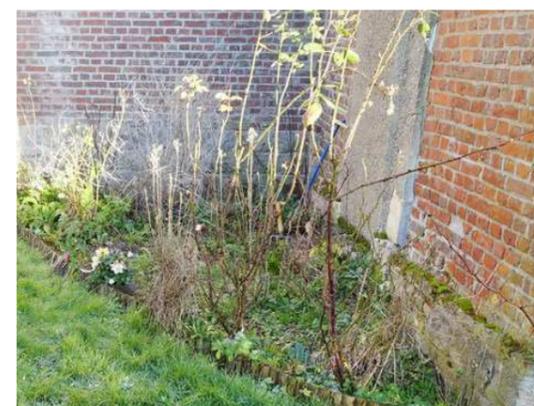
176 - Parterre en pied de l'élévation Ouest de la sacristie (fonds tiers)

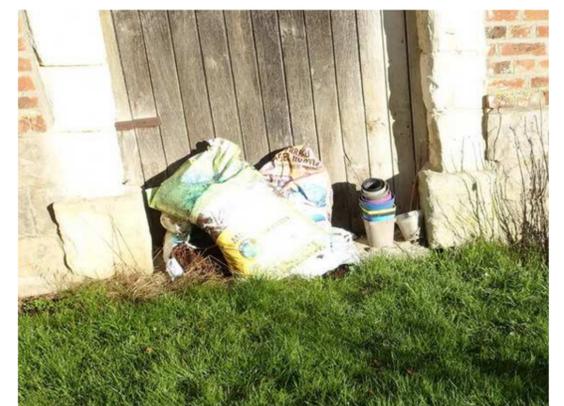
177 - Stockage de sacs de terreau et de pots contre le bas-côté Sud de la nef (fonds tiers)

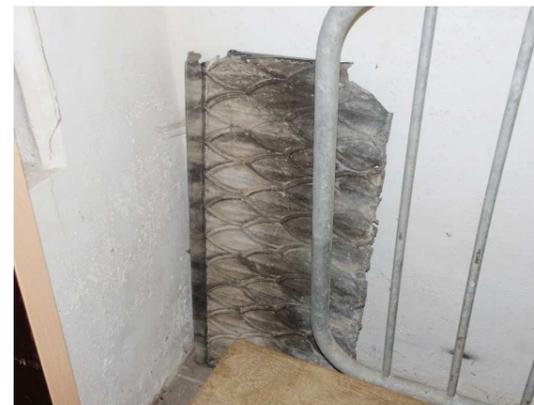
186 - Couvrement d'abat-son déposé dans l'église

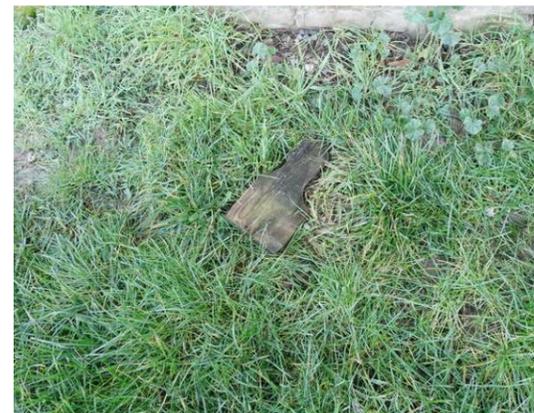
187 - Lambrequin d'abat-sons tombé en pied du clocher

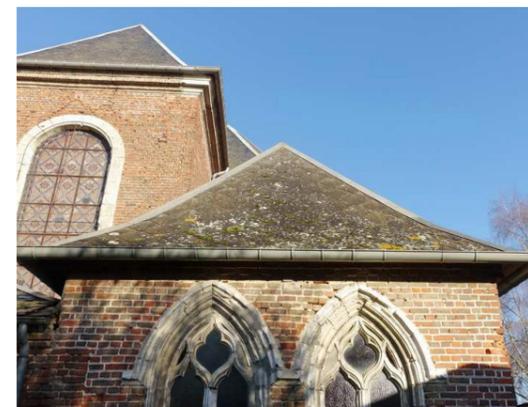
La couverture de la sacristie est en état moyen à mauvais. L'ardoise naturelle a été remplacée, semble-t-il à la fin du XX^{ème} siècle, par de l'ardoise losangée en Fibrociment (diagnostic à réaliser pour déterminer la présence ou non d'amiante). L'ensemble des pans sont colonisés par la végétation. Ces couvertures sont à remplacer par de l'ardoise naturelle à moyen terme.

190 - Couverture au Sud de la sacristie

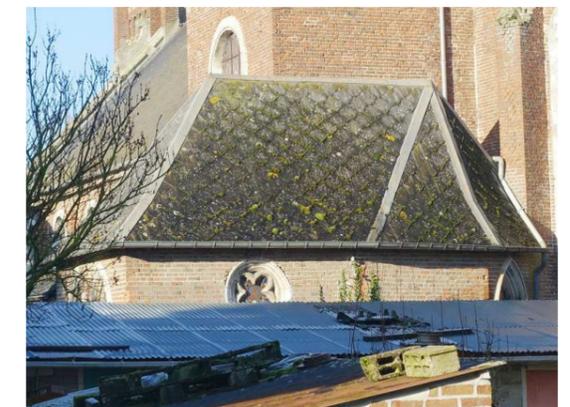
191 - Couvertures à l'Est de la sacristie

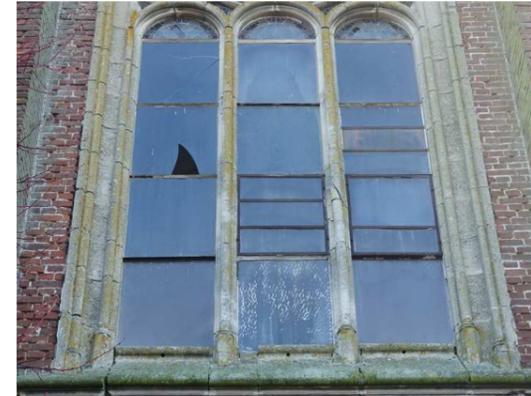
204 - Casses de volume de verre blanc de la baie en élévation Ouest du clocher

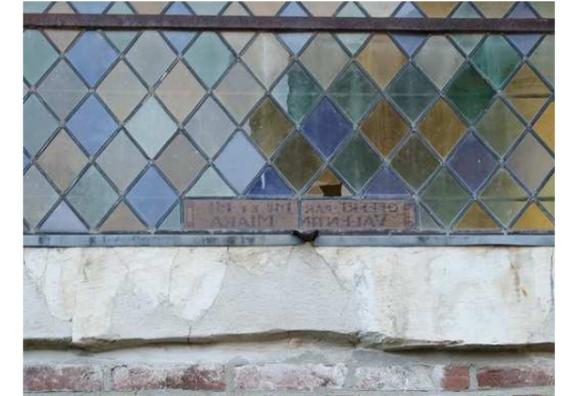
205 - Casses de verres sur le panneau de registre inférieur de la baie de la 2ème travée du bas-côté Sud

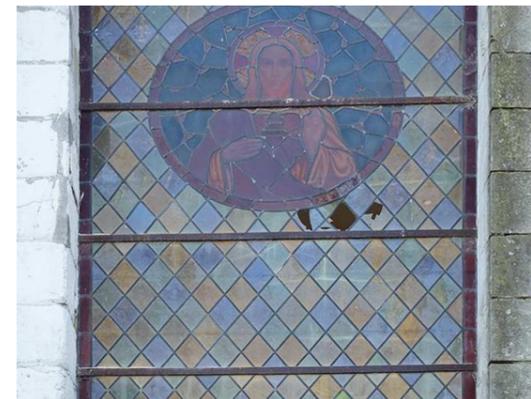
206 - Casses de vitrail sur la verrière de la 6ème travée du bas-côté Nord, probablement dues à un impact d'origine anthropique

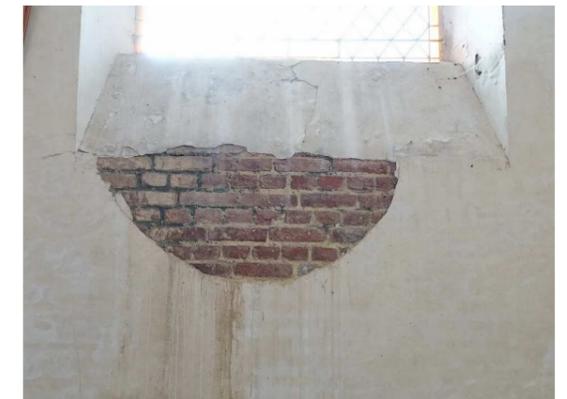
Elles sont démunies de bac récupérateur des eaux de condensation, ce qui explique l'altération des appuis en intérieur.

207 - Ruine de l'enduit sous l'appui de la baie de la dernière travée au Sud de la nef par les eaux de condensation en l'absence de bac récupérateur

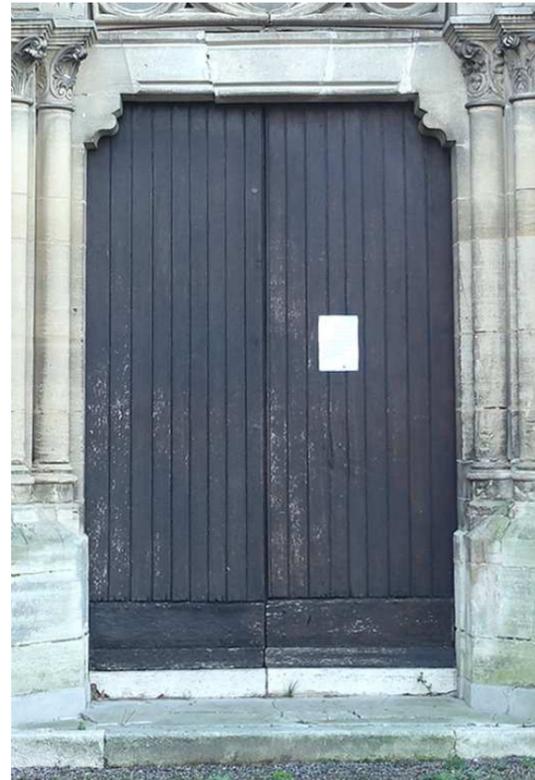
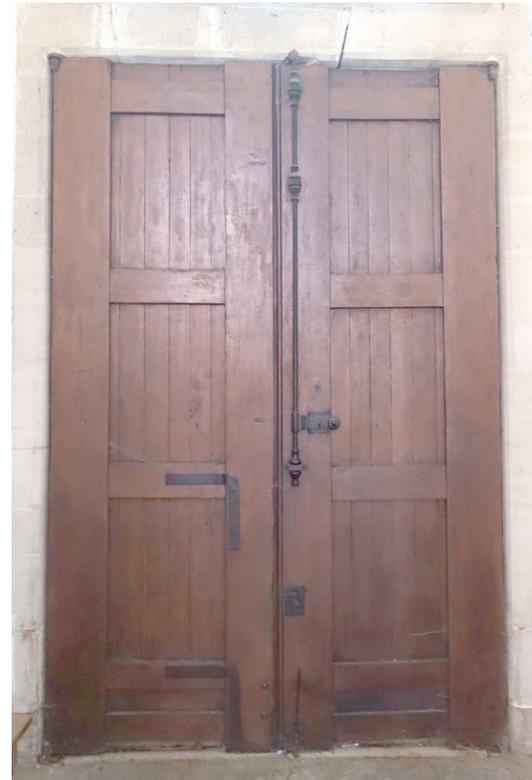
La menuiserie en bois de la porte principale (clocher) est composée de deux vantaux. L'ouvrage est en état de conservation, bien que la face externe appelle une mise en peinture.

Le vantail usuel est équipé d'un seul verrou qui se ferme à l'aide d'une clef. Cette protection est insuffisante, et devrait être renforcée au regard des objets mobiliers abrités par l'église.

210 & 211 - Porte principale en élévation Ouest du clocher - depuis l'extérieur et l'intérieur

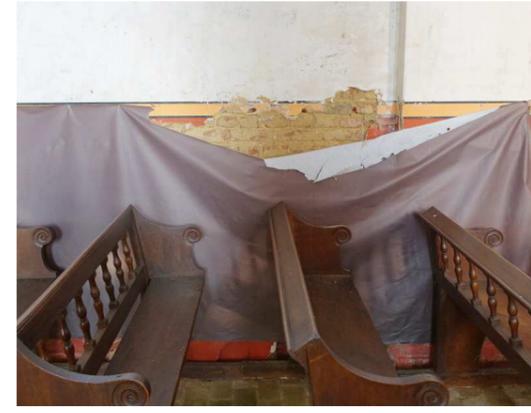
220 - Ruine de l'enduit de soubassement en élévation du bas-côté Nord, masqué par un drap

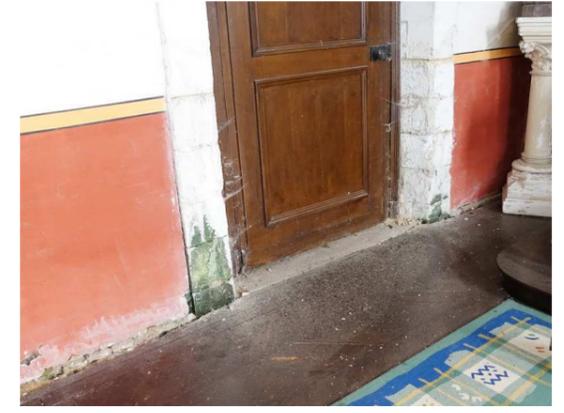
221 - Efflorescence et algues vertes en partie inférieure du piédroit de la porte de la chapelle Nord

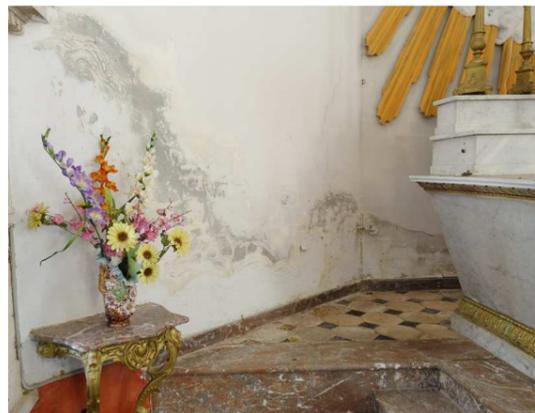
218 - Efflorescence en élévation du chevet

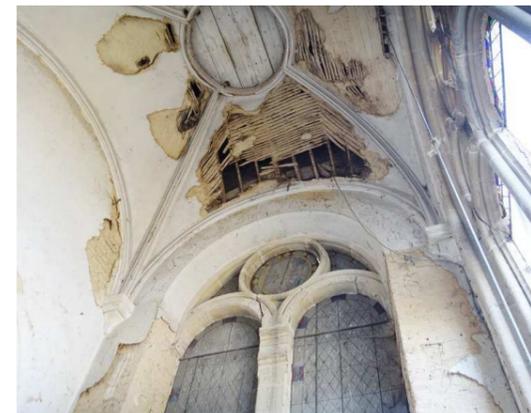
Les couvrements témoignent de même de l'influence de l'état de l'enveloppe, car d'anciennes voies d'eau en toitures ont engendré des altérations, jusqu'à la ruine de l'enduit du couvrement de la tribune.

222 - Etat de ruine du couvrement (et des enduits muraux) de la tribune

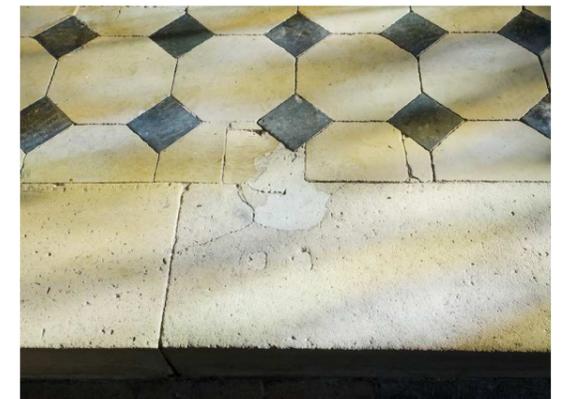
235 - Calfeutrement au mortier blanc du dallage du chœur

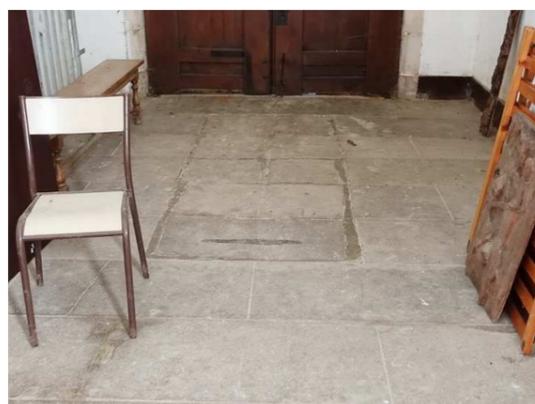
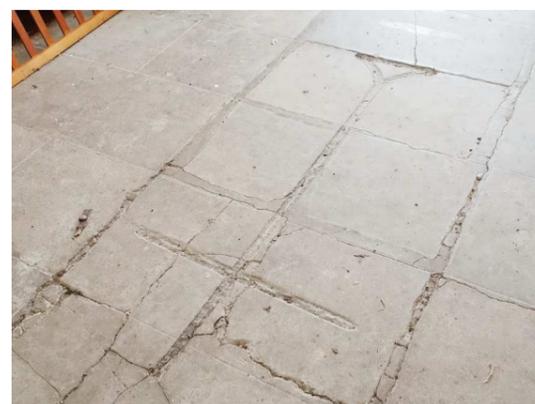
La chape de ciment à motifs de faux-joints de l'entrée de l'église par le clocher, incorporant un motif de croix latine, est fissuré et présente de nombreuses reprises et des calfeutrements. Il n'est toutefois pas déformé et reste confortable d'usage - figures 228 et 229.

228 & 229 - Vues générale (depuis la nef) et de détail du sol de l'entrée de l'église dans le clocher

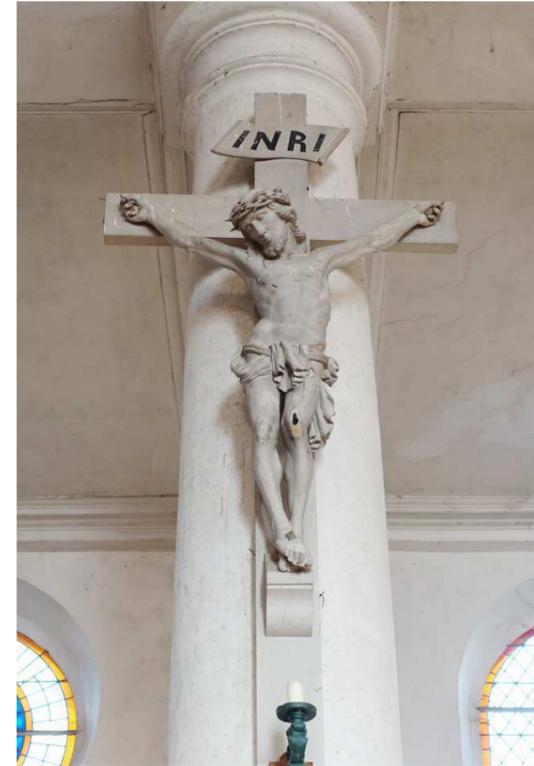
238 - Crucifixion dans la nef ; casse du genou gauche

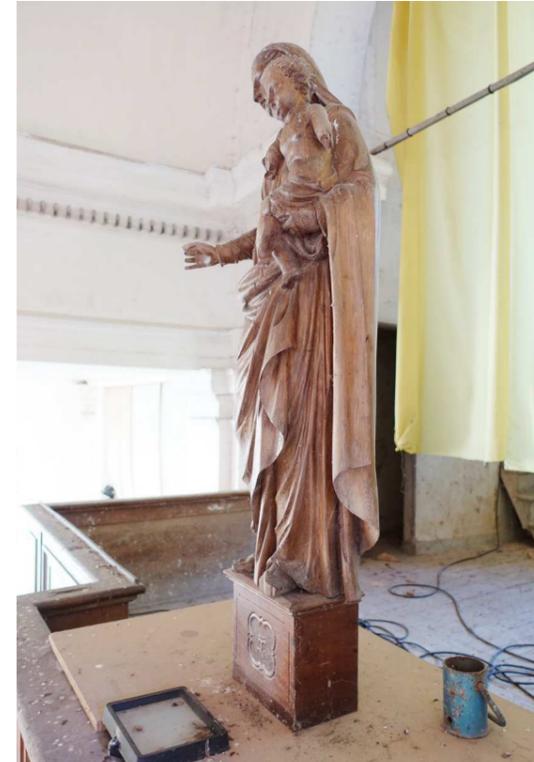
240 - Vierge à l'Enfant présentée sur la tribune ; les bras de l'Enfant sont manquants

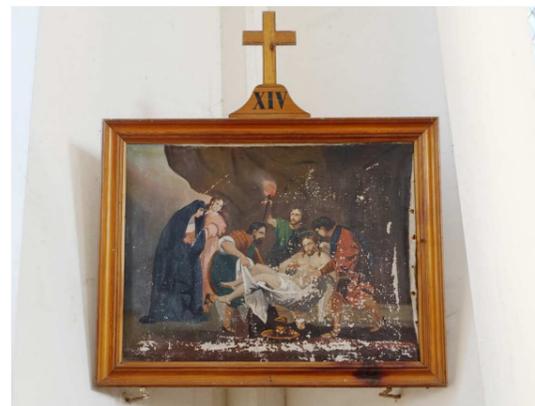
236 & 237 - Stations de chemin de Croix n° 14 et n° 9 : peinture lacunaire, toile affaissée, croix du cadre manquante, etc.

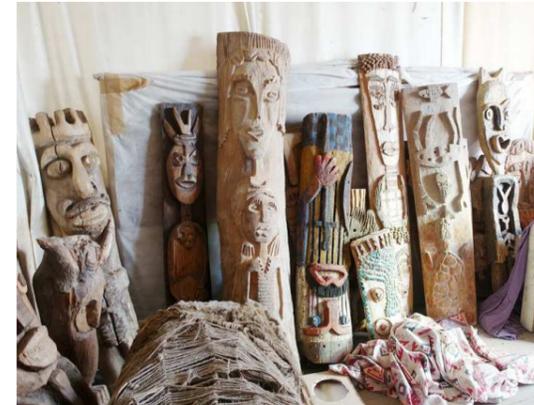
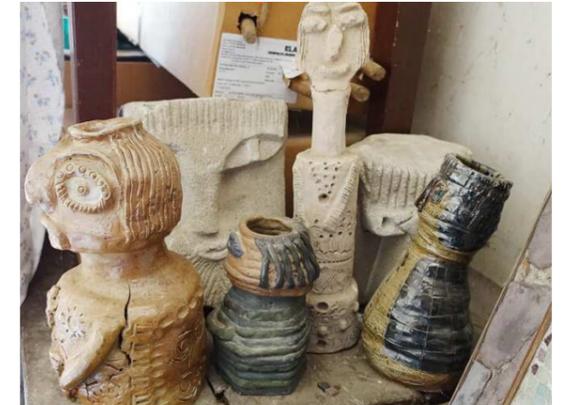
250 & 251 - Divers totems et sculpture entreposés au Sud de la tribune

Enfin, une collection d'objets profanes est stockée dans le local d'étage au Sud de la tribune. Elle ne gêne pas le culte, mais sa place n'est pas dans l'église. Il en va de même des divers objets en provenance des écoles, entreposés dans le bas-côté Sud. Du même ordre, les divers matériels, produits et équipements observés dans la sacristie devront être regroupés dans une armoire dédiée, offrant de bonnes conditions de sûreté.

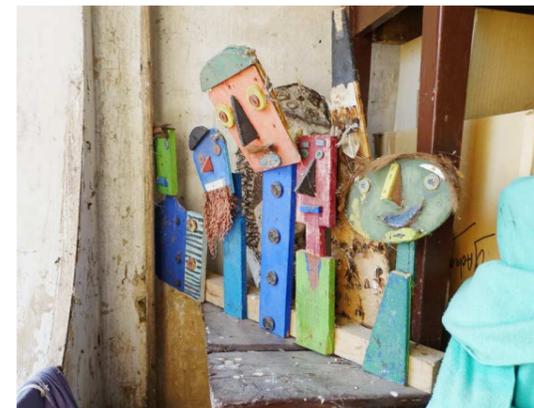
252 - Objets profanes entreposés sur la tribune

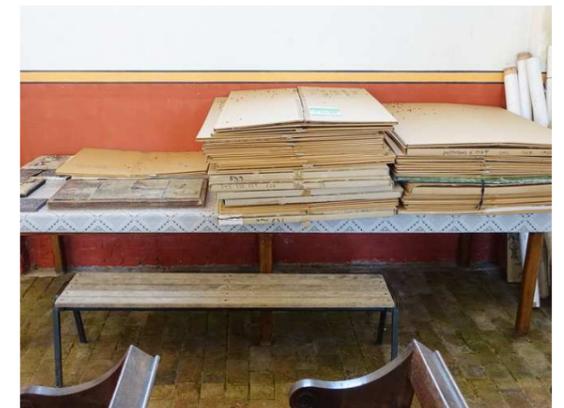
253 - Cartons de déménagement entreposés dans le bas-côté Sud

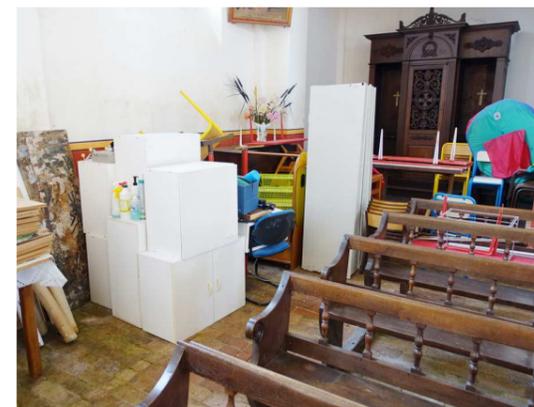
254 - Mobilier d'école entreposé dans le bas-côté Sud

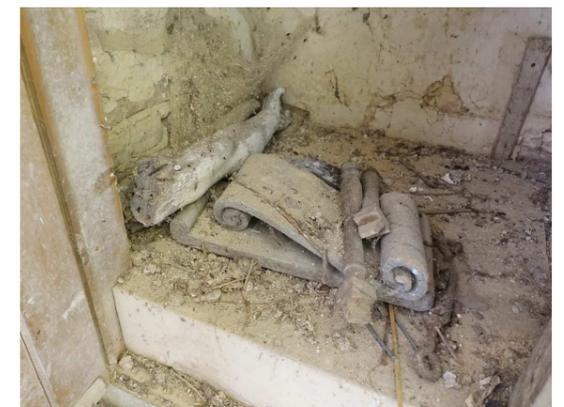
255 - Divers éléments de mobilier abandonnés dans un placard de la tribune

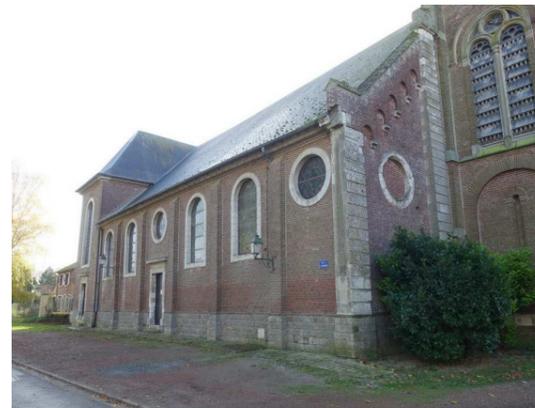
259 - Présentation austère, voire utilitaire des abords directs au Nord de l'église, à corriger dans le cadre de la mise en accessibilité de l'édifice

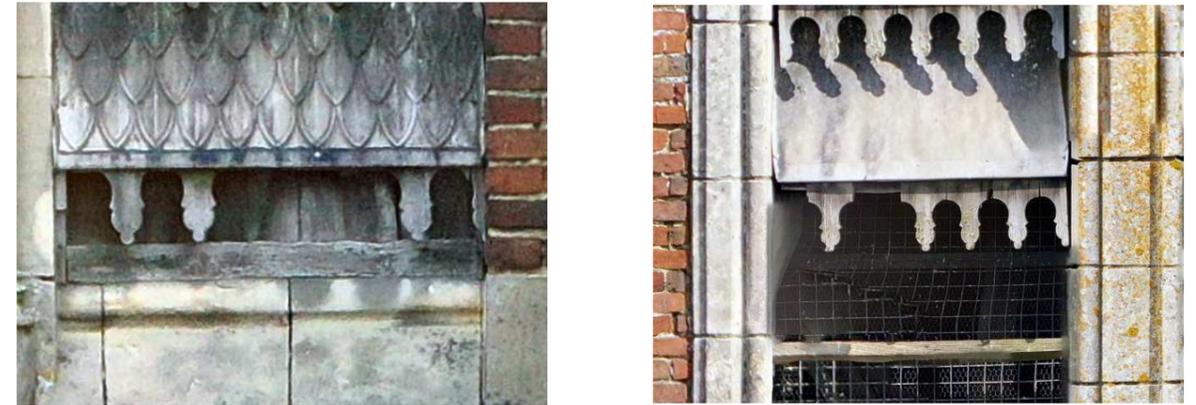
258 & 259 - Détail des abat-sons, avec les tables en zinc ou en plomb embouti ou soudé des abat-sons factices (baie basse, image de gauche), et les tables en zinc (baie haute, à droite), et les lambrequins en bois lacunaires, ici au Sud extraits de l'orthophototype numérique de Drones BTP

Baies basses : estimation d'environ 20 modules à remplacer, dont 18 lacunaires.

Baies hautes : estimation d'environ 204 modules à remplacer. Les linéaires complets de frise lacunaires pourront être remplacés en une seule pièce plutôt qu'en 6 modules accolés.

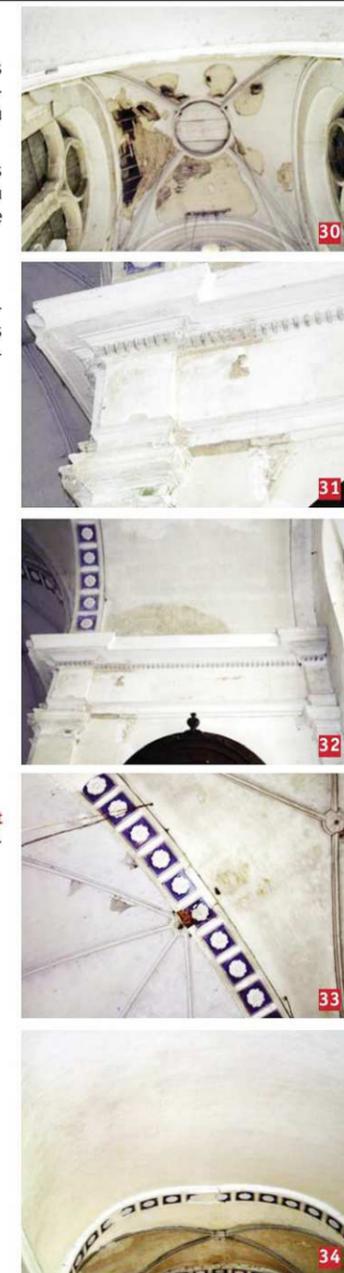
Les plafonds des bas-côtés sont ponctuellement ruinés. Ils témoignent de reprises importantes. Les enduits des voûtes, les modénatures [photo 31] sont marquées par des fuites (voir au Nord Est de la chapelle Sud, en pied de l'arêtier NE du chevet, etc.) [photo 32].

Enfin les doubleaux Est de la croisée sont fracturés [photos 33 et 34], sans qu'il soit possible de dire si le mouvement est évolutif, stabilisé, ni si leurs structures et en bois ou en brique plâtrière.

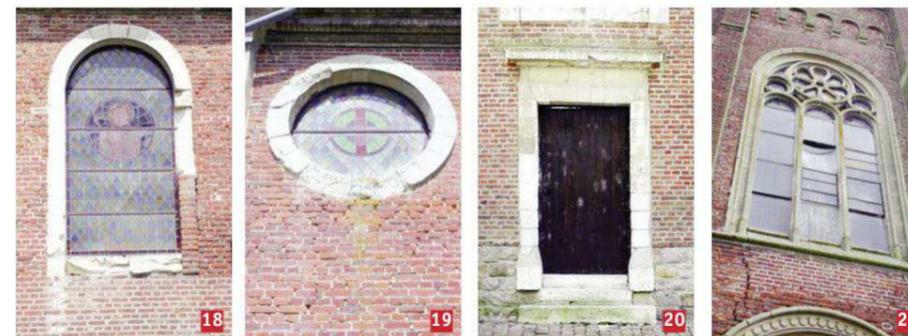
De même, voir aussi les appuis [voir photo 16] [photo 18] et les piédroits des baies et oculus Sud [photo 19], voir les bases des piédroits des Portes Nord [photo 20], etc. L'élévation basse Ouest du clocher est affectée par un réseau de lézarde qui traverse l'appui de la baie [photo 21], depuis la base des piédroits, jusqu'à la voussure [photo 22].

Il s'agit vraisemblablement d'un chemin d'eau qui a vidé les joints et permis au claveau pierre de descendre. Il conviendra de s'assurer, qu'il ne s'agit pas d'un tassement en pied qui aurait fait éclater le piédroit appareillé Nord du portail [photo 23].

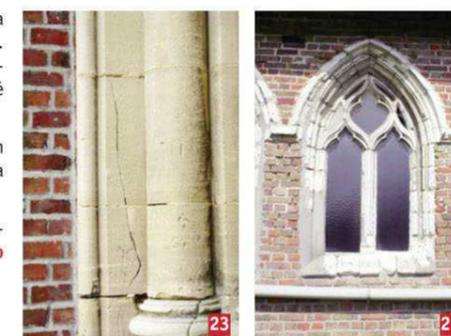
Enfin, on note que les fenestrages anciens de la sacristie, régrés au ciment sont en très mauvais état [photo 24].
